VERBALE DI SOMMA URGENZA

OGGETTO: Lavori di Somma Urgenza per il ripristino della sede stradale e delle scarpate di monte e di valle colpiti dagli eventi metereologici di settembre 2024, lungo la SP 59, Comune di Loiano e Monzuno.

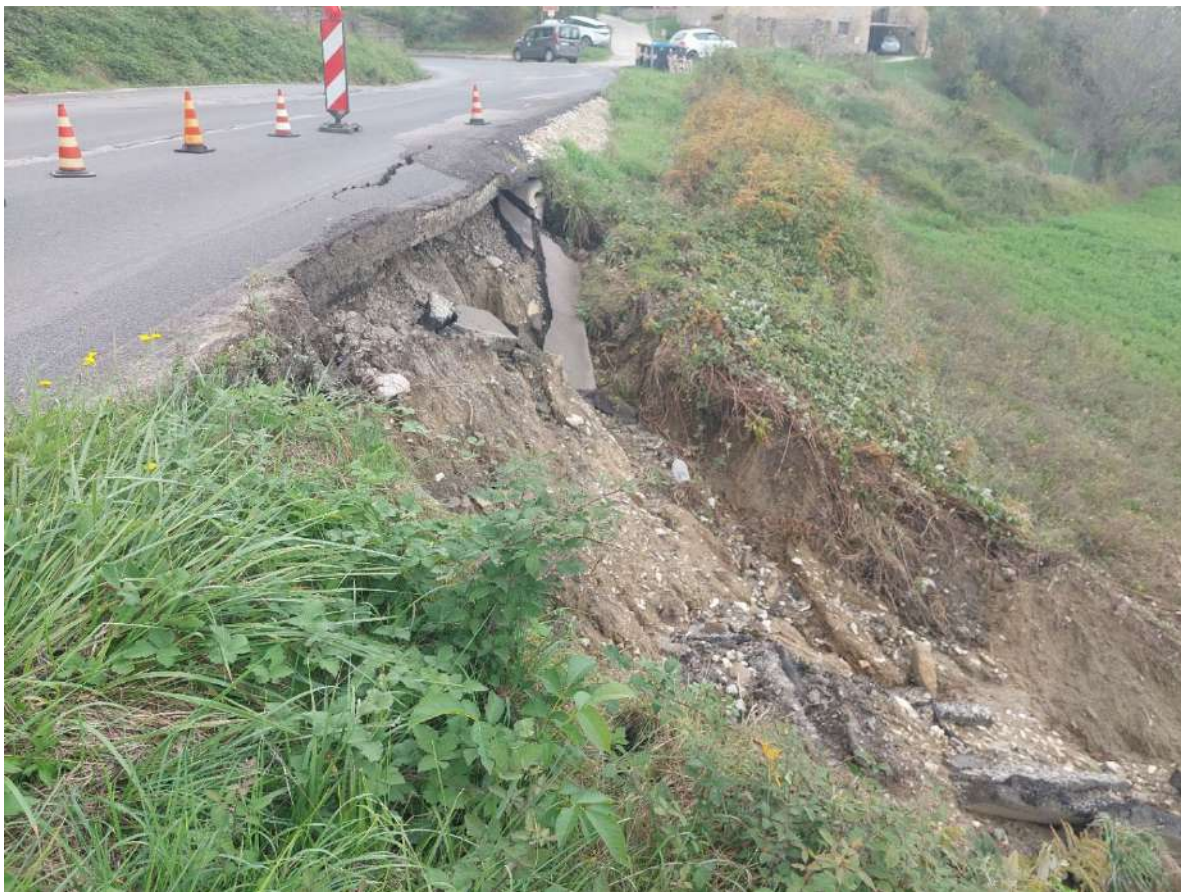
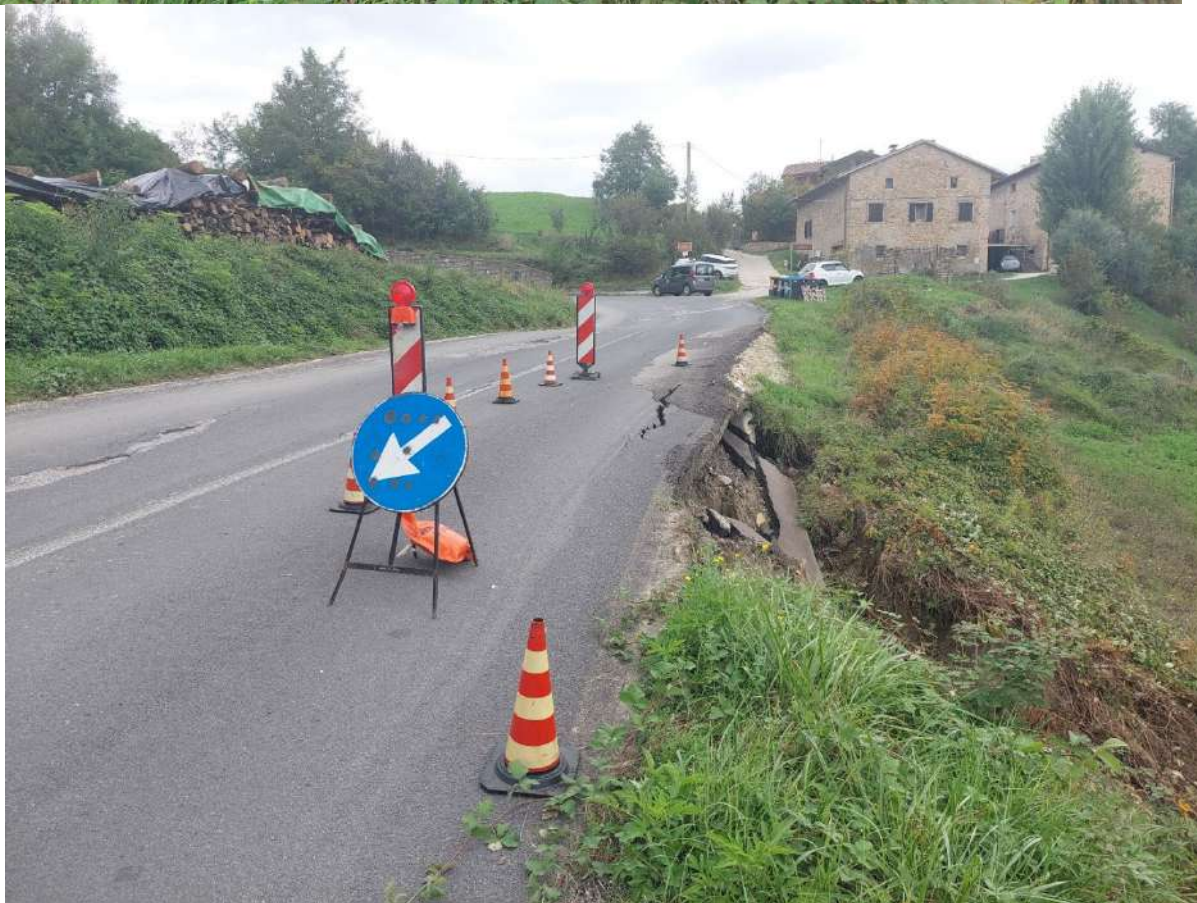
Monzuno 1

Km 11+880 lato valle

Tipologia di fenomeno: Smottamento della scarpata stradale di valle con erosione profonda a filo del ciglio pavimentato con evidente calo della pavimentazione adiacente ed in tutto il tratto stradale con evidenti cedimenti e fessurazioni. Lunghezza del tratto eroso circa 12 metri; lunghezza tratto stradale interessato circa 30 metri.

- gabbionata con fondazione diretta per circa 20 metri
- cunetta in c.a. lato monte a partire da sopra la curva fino a raggiungere l'imbocco del manufatto di scarico attraversante il corpo stradale per circa 50 metri
- controllo manufatto attraversamento posto a valle con videoispezione con eventuale sostituzione nel caso venga riscontrata dispersione di acque nel corpo stradale o nei terreni adiacenti
- protezione del ciglio di valle tramite arginelli per convogliare le acque di piattaforma nello scarico posto a valle della zona interessata in tubazione esistente
- Ripristino del piano viabile

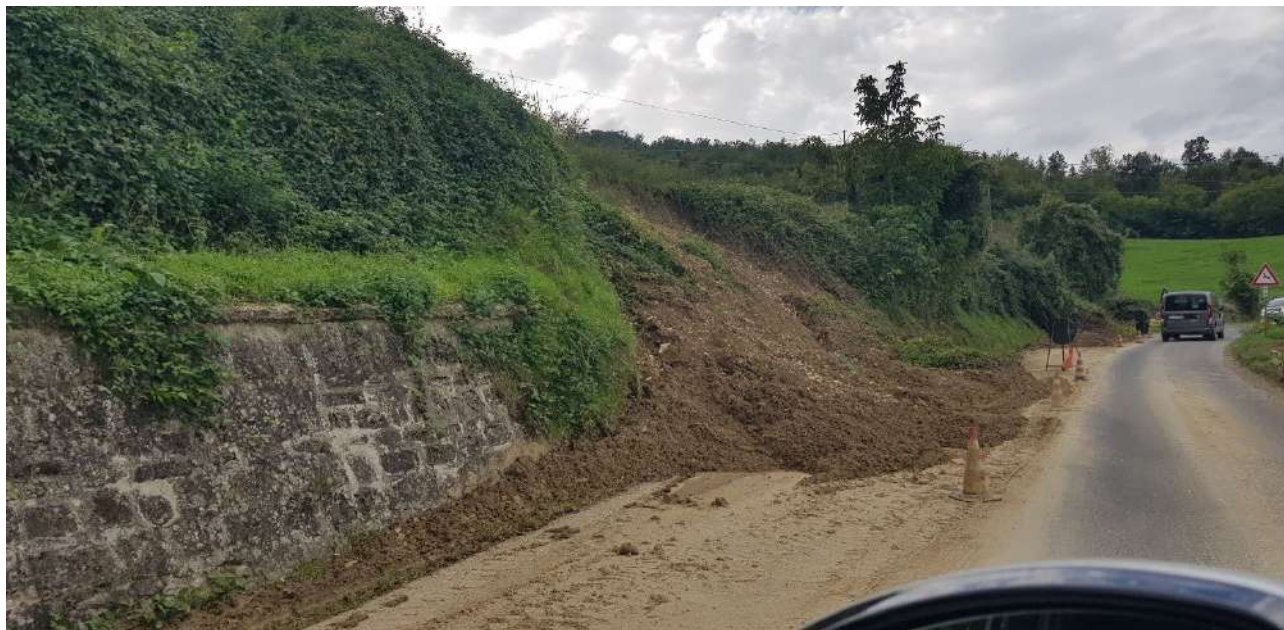
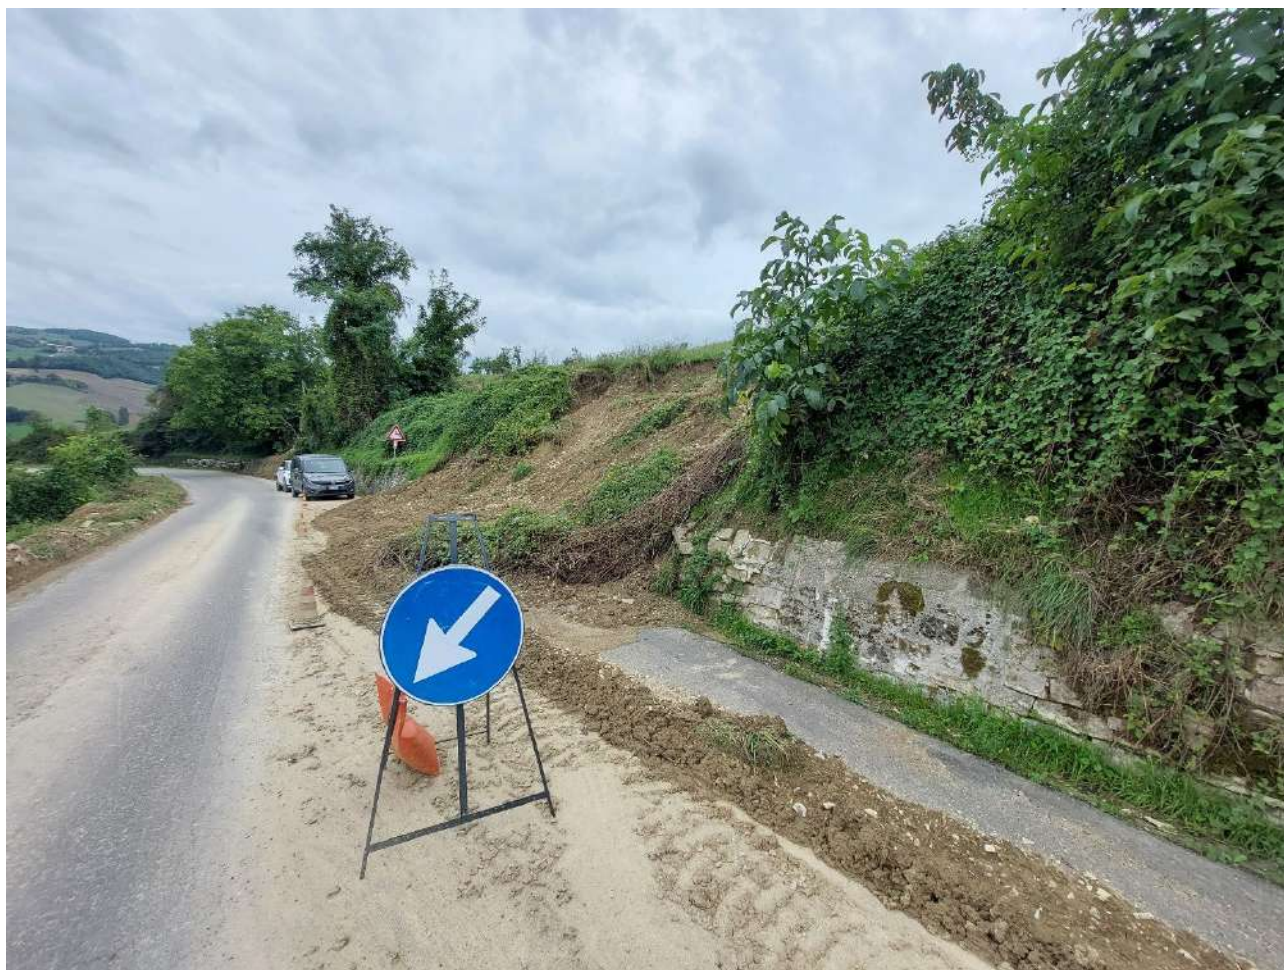
Monzuno 2

Km 11+600 – 11+660 lato monte

Tipologia di fenomeno: Smottamento della scarpata di monte e del campo agricolo soprastante in due tratti quasi contigui, con crollo, nel primo tratto, di porzione muro di sostegno in pietrame.

Consequente occlusione da parte del materiale in frana della canaletta di convogliamento acque di monte e occupazione di porzione del manto stradale. Lunghezza del tratto interessato circa 60 metri complessivi;

- Pulizia e riprofilatura della scarpata di monte su tutto il tratto interessato.
- Rimozione del materiale di frana.
- Realizzazione di nuovo muro di sostegno in c.a. per tutto il tratto interessato con nuova cunetta di raccolta acque al piede.
- Ripristino del piano viabile

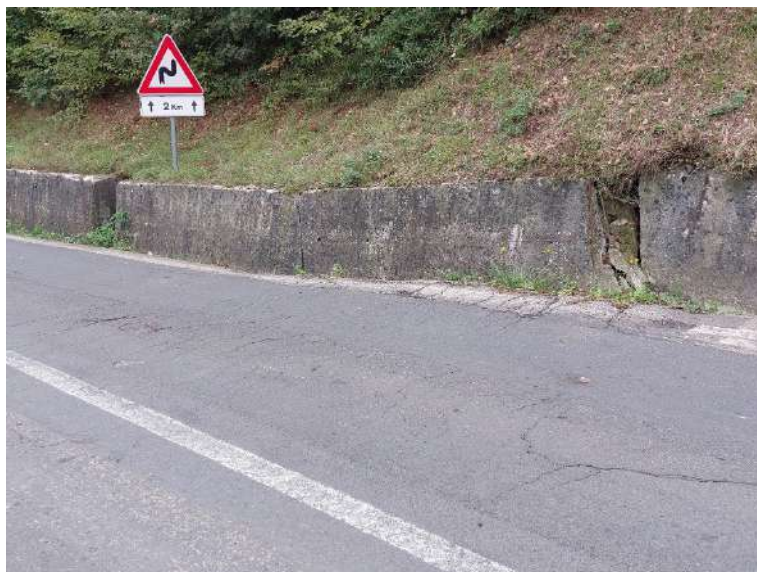
Monzuno 3

Km 10+515 lato monte

Tipologia di fenomeno: Cedimento del muro di sostegno in cls debolmente armato posto a monte della viabilità con evidente spostamento verso valle di una porzione dello stesso. Restringimento della canaletta di raccolta delle acque. Deformazione della pavimentazione stradale.

Lunghezza del tratto interessato circa 20 metri complessivi;

- Demolizione e ricostruzione muro in c.a.
- Riprofilatura scarpata di monte
- Demolizione porzione muro esistente con realizzazione di nuovo muro di sostegno in c.a. per tutto il tratto interessato con nuova cunetta di raccolta acque al piede.
- controllo manufatto attraversamento posto a valle con videoispezione con eventuale sostituzione nel caso venga riscontrata dispersione di acque nel corpo stradale o nei terreni adiacenti
- Ripristino del piano viabile

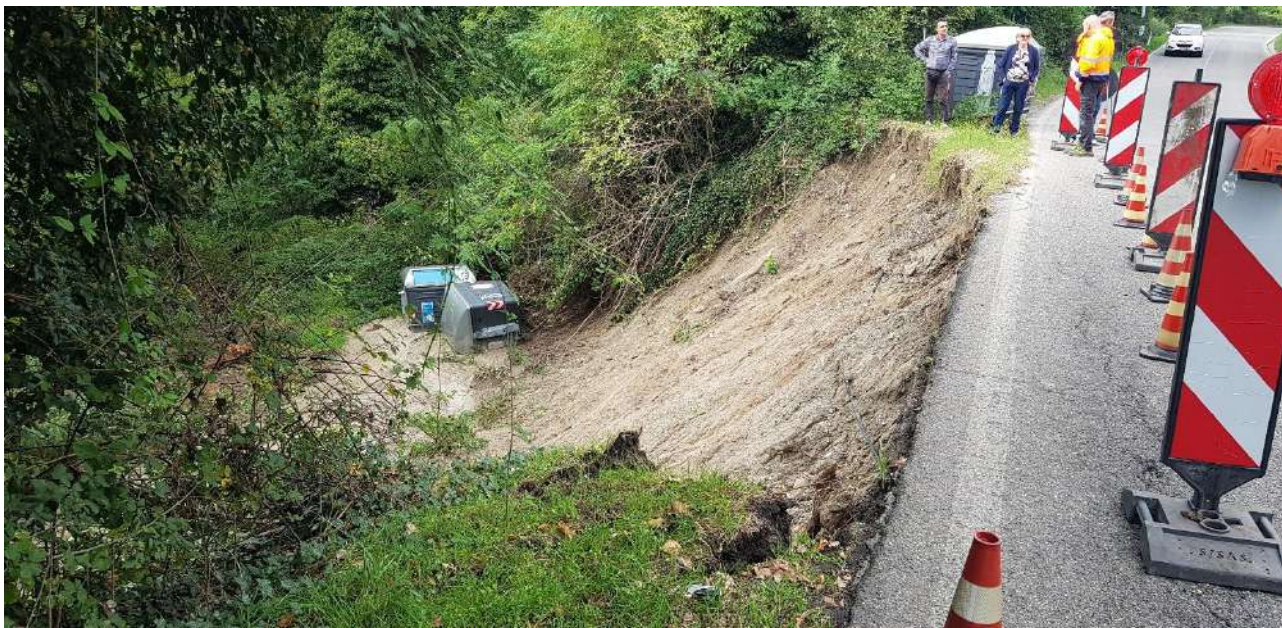
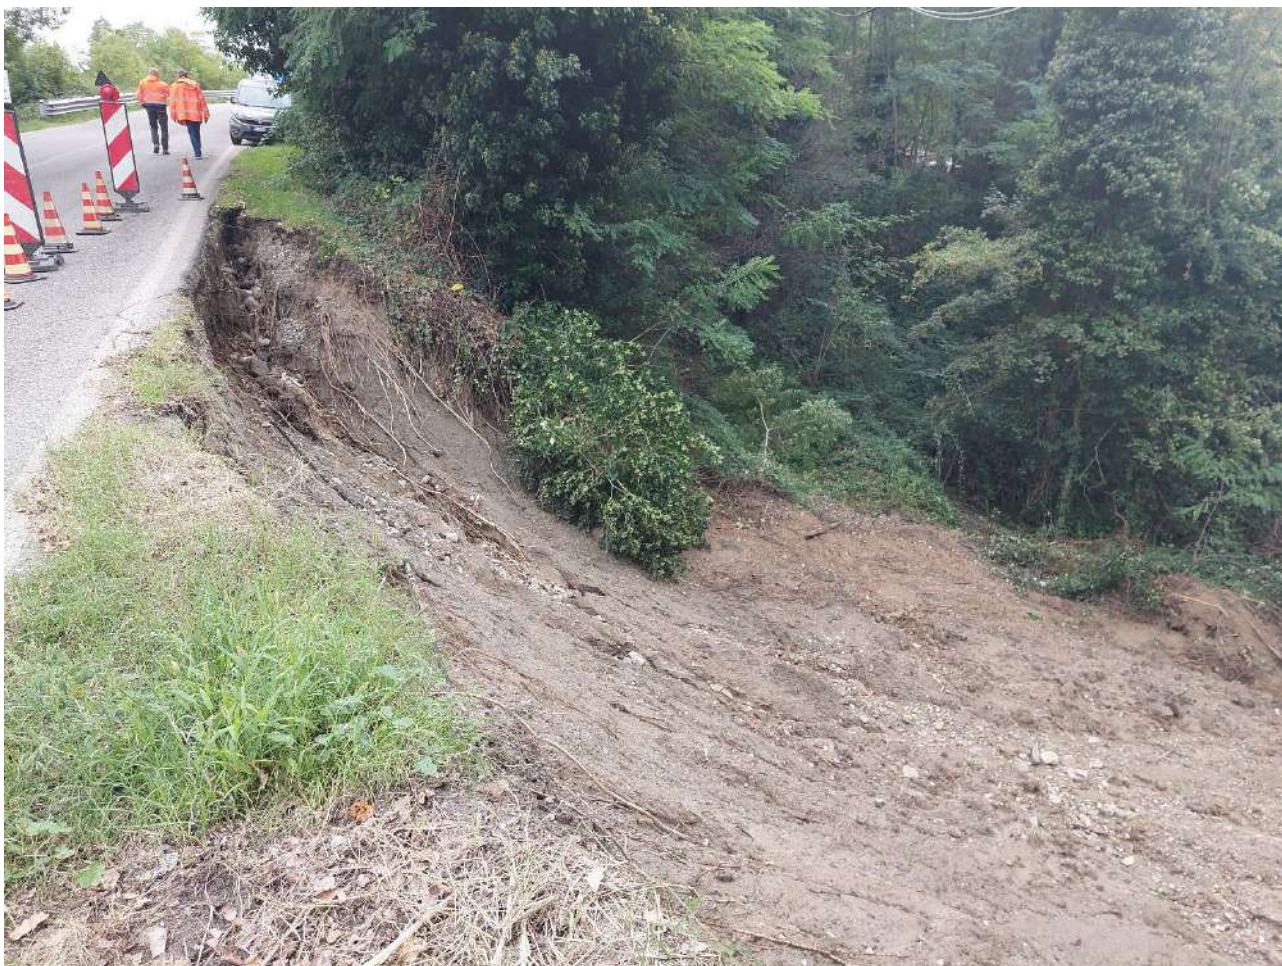
Monzuno 4

Km 7+800 lato valle

Tipologia di fenomeno: Smottamento della scarpata stradale di valle con erosione profonda a filo del ciglio. Altezza scarpata rilevante. Lunghezza del tratto franato circa 15 metri;

- Realizzazione muro di sottoscarpa in c.a.
- Ripristino fosso di raccolta a valle della viabilità con realizzazione di adeguato sistema di smaltimento nel reticolo idrico dell'impluvio.
- Taglio piante anche di discrete dimensioni (molte secche e ricoperte di rampicanti) a rischio crollo, necessario anche al ripristino della rete scolante di valle non più regimentata
- Ripristino della scarpata naturale e delle scarpate stradali adiacenti
- Attenzioni per presenza sottoservizi in banchina (acquedotto, fibre ottiche)

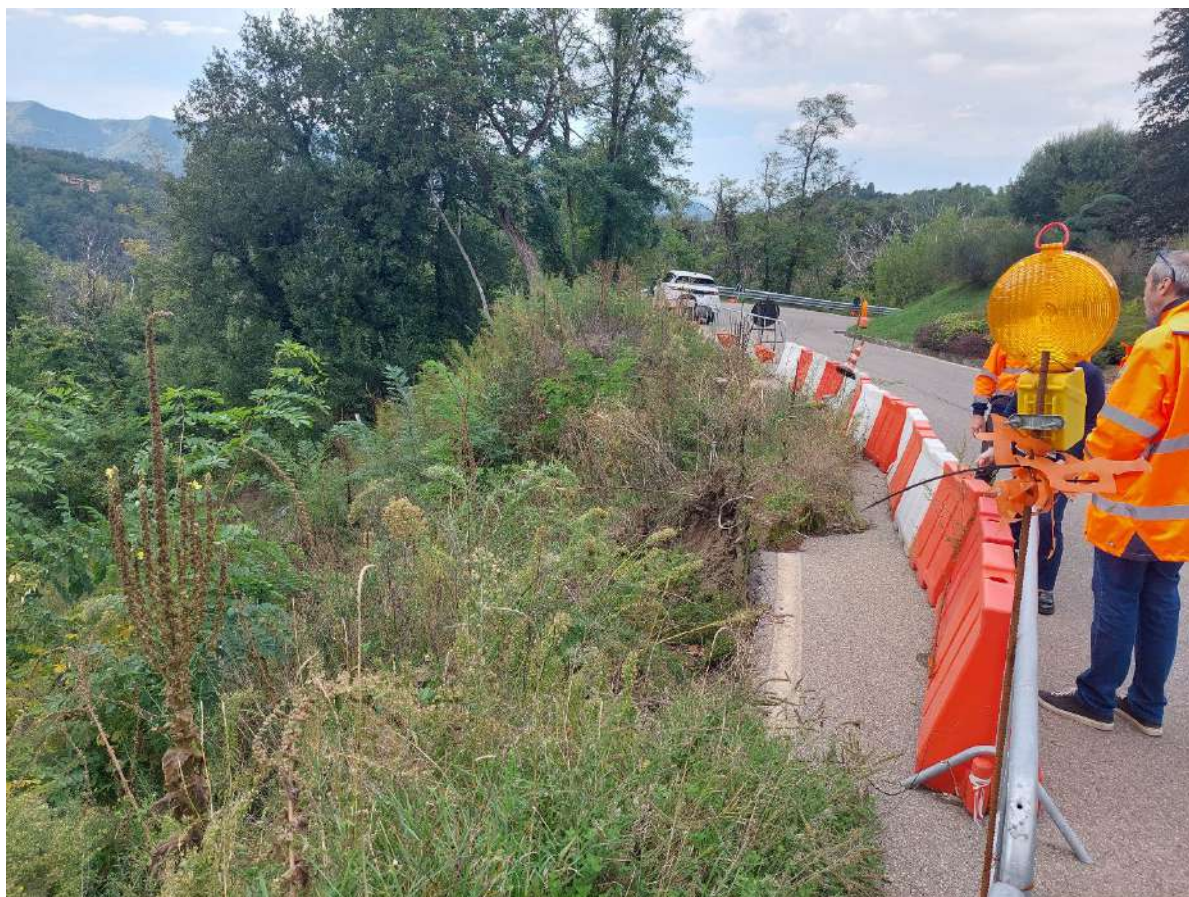
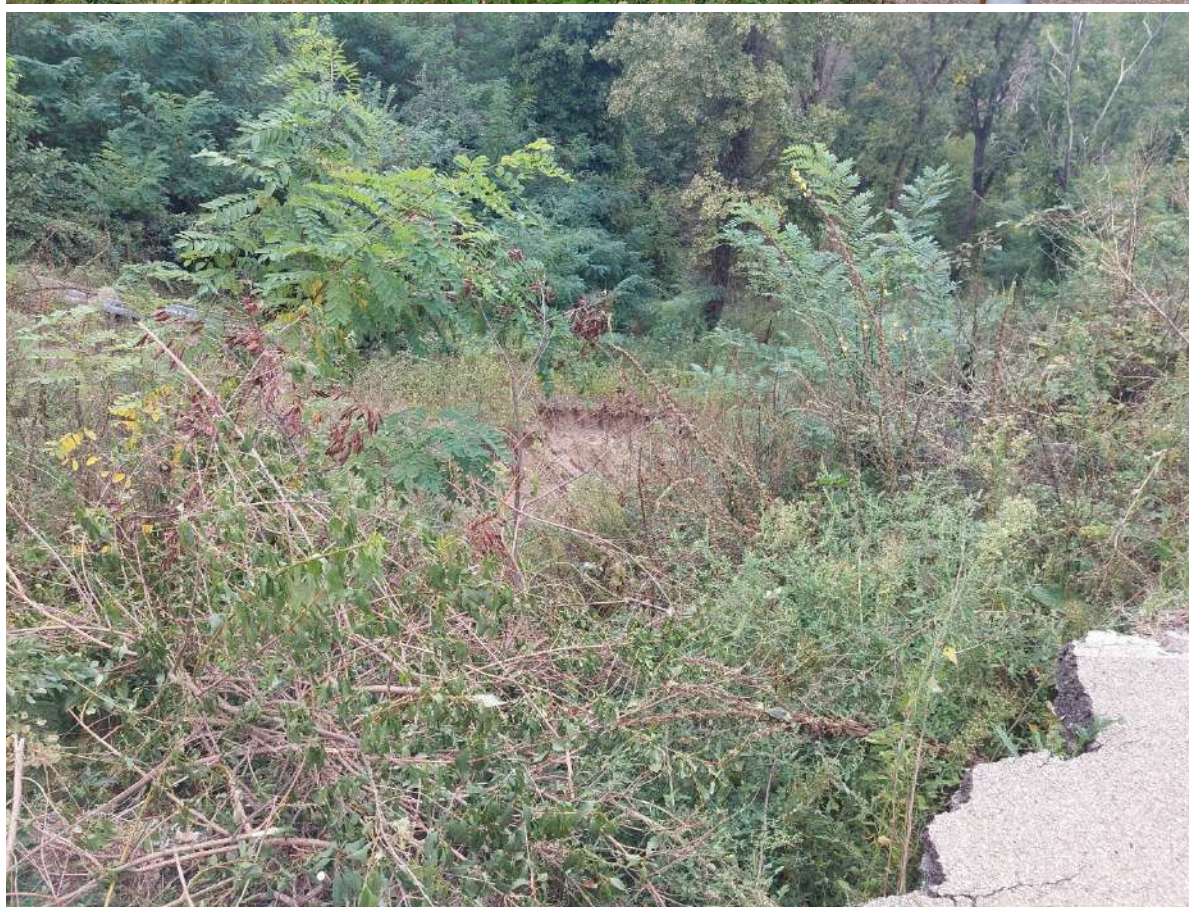
Monzuno 5

Km 6+470 lato valle

Tipologia di fenomeno: Smottamento della scarpata stradale di valle con erosione profonda a filo del ciglio. Altezza scarpata rilevante. Lunghezza del tratto franato circa 25 metri;

- Realizzazione cordolo in c.a. fondato su palificata a grande diametro.
- Riprofilatura scarpata stradale
- Attenzioni per presenza sottoservizi in banchina (acquedotto, fibre ottiche)

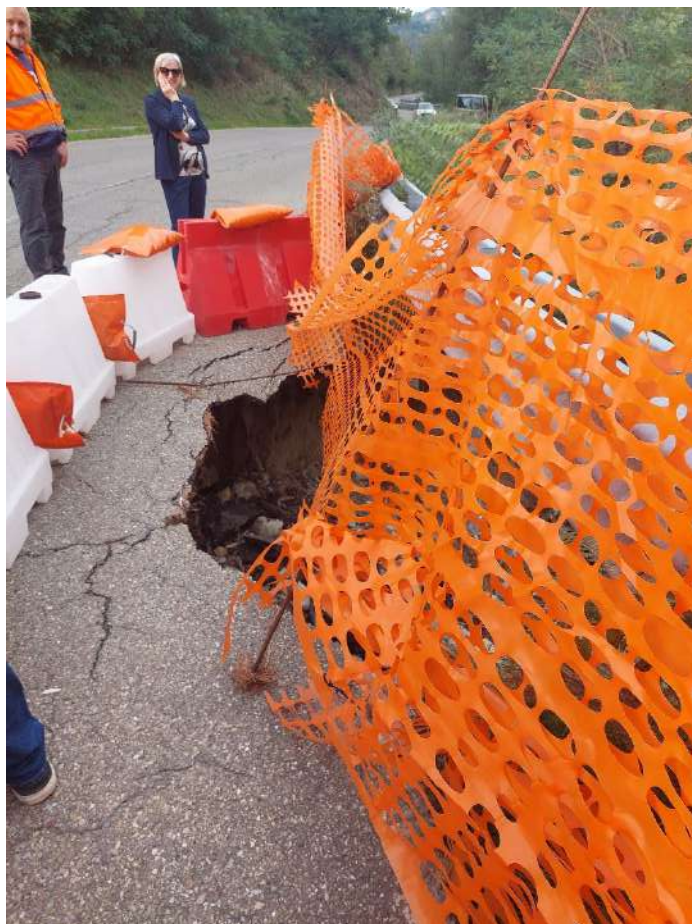
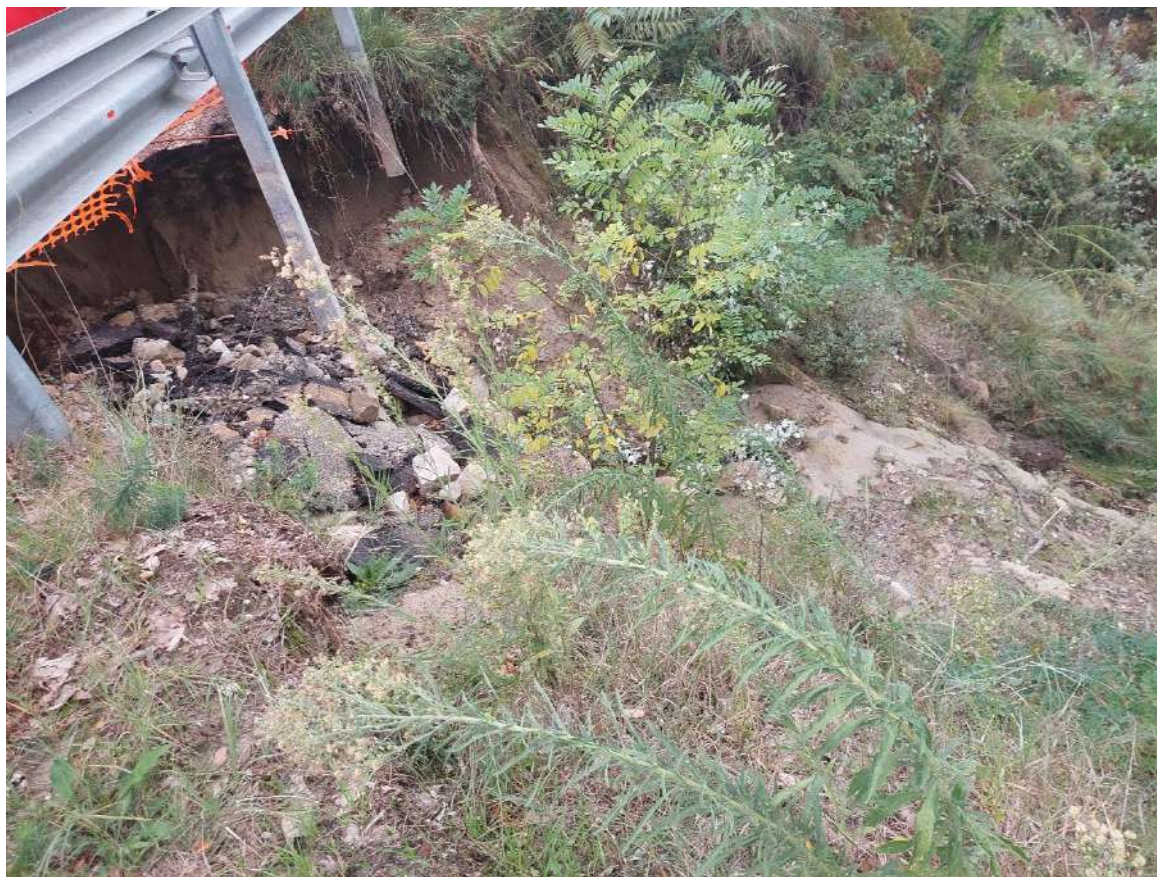
Monzuno 6

Km 5+480 lato valle

Tipologia di fenomeno: Smottamento della scarpata stradale di valle con erosione profonda a filo del ciglio. Altezza scarpata rilevante. Barriera di sicurezza stradale sospesa con montanti a nudo. Lunghezza del tratto franato circa 10 metri;

- Realizzazione gabbionata con fondazione diretta.
- Riprofilatura scarpata delle scarpate stradali adiacenti
- controllo manufatto attraversamento posto a valle con videoispezione con eventuale sostituzione nel caso venga riscontrata dispersione di acque nel corpo stradale o nei terreni adiacenti
- Ripristino di barriera di sicurezza stradale

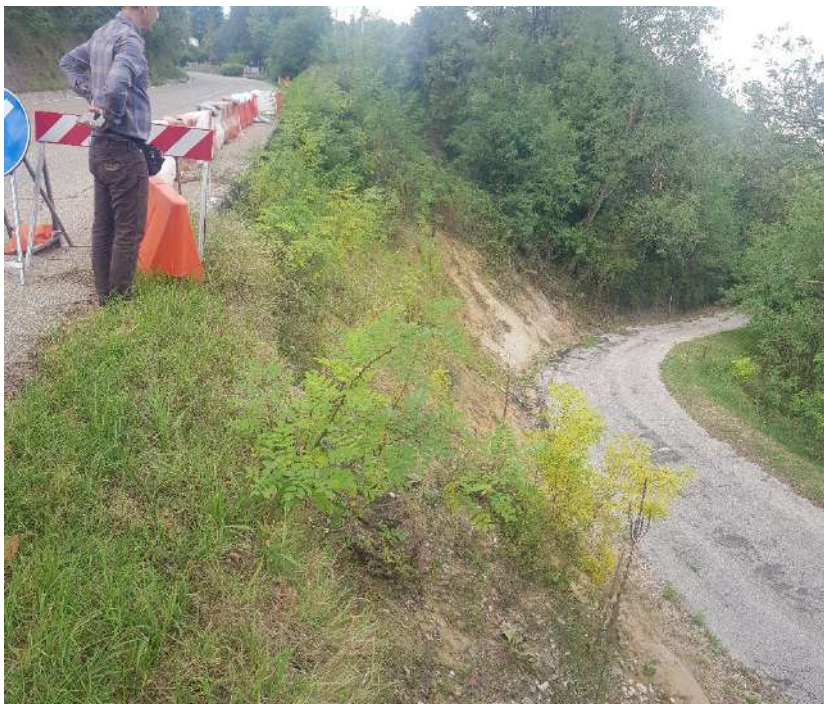
Monzuno 7 Km 4+680 lato valle

Tipologia di fenomeno: Smottamento della scarpata stradale di valle con erosione profonda a filo del ciglio. Termine scarpata su strada privata. Lunghezza del tratto franato circa 25 metri;

- Realizzazione muro in c.a. di sottoscampa in fregio alla strada privata sottostante.
- Riprofilatura delle scarpate stradali adiacenti

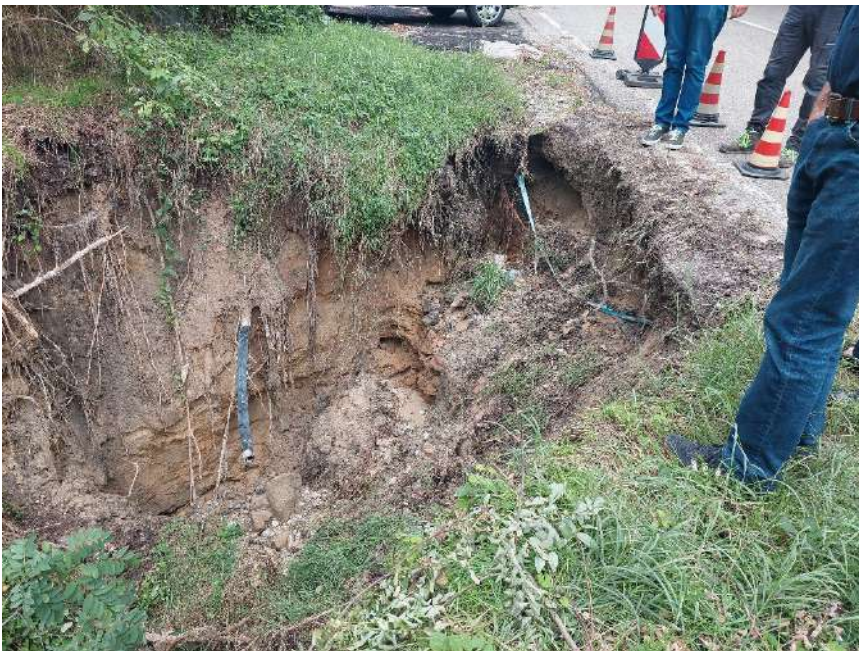
Monzuno 8 Km 3+490 lato valle

Tipologia di fenomeno: Smottamento della scarpata stradale di valle con erosione profonda a filo del ciglio. Lunghezza del tratto franato circa 5 metri;

- Realizzazione di basto rovescio realizzato con massi.
- Ripristino fossi di scolo della piattaforma stradale con immissione nel reticolo idrografico naturale previa pulizia scarpata di valle.
- Riprofilatura scarpata stradale.
- Attenzioni per presenza sottoservizi in banchina (acquedotto, fibre ottiche)

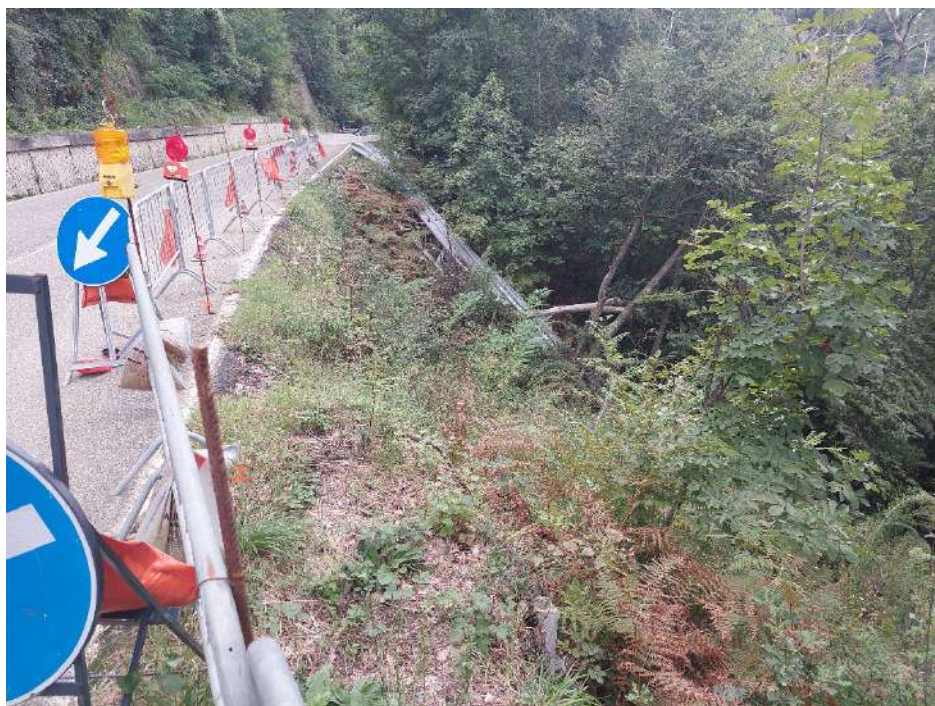
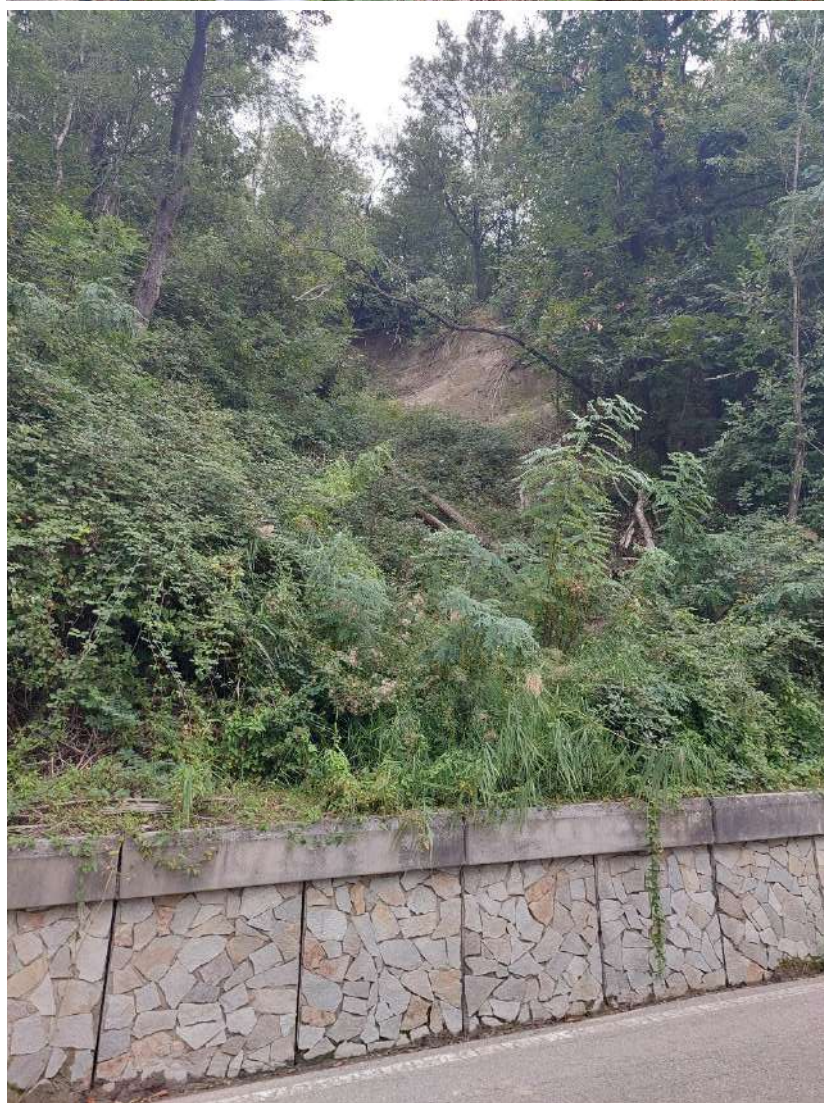
Monzuno 9

Km 2+850 lato valle

Tipologia di fenomeno: importante smottamento della scarpata a monte con attraversamento della strada e abbattimento della barriera di sicurezza stradale e del cordolo in c.a. su cui era ancorata. Il cordolo era attestato su un esistente muro in pietrame Lunghezza del tratto di barriera abbattuto circa 30 metri;

- Realizzazione di cordolo in c.a. fondato su micropali da ubicare a tergo del muro esistente.
- Ripristino di barriera di sicurezza stradale da manufatto

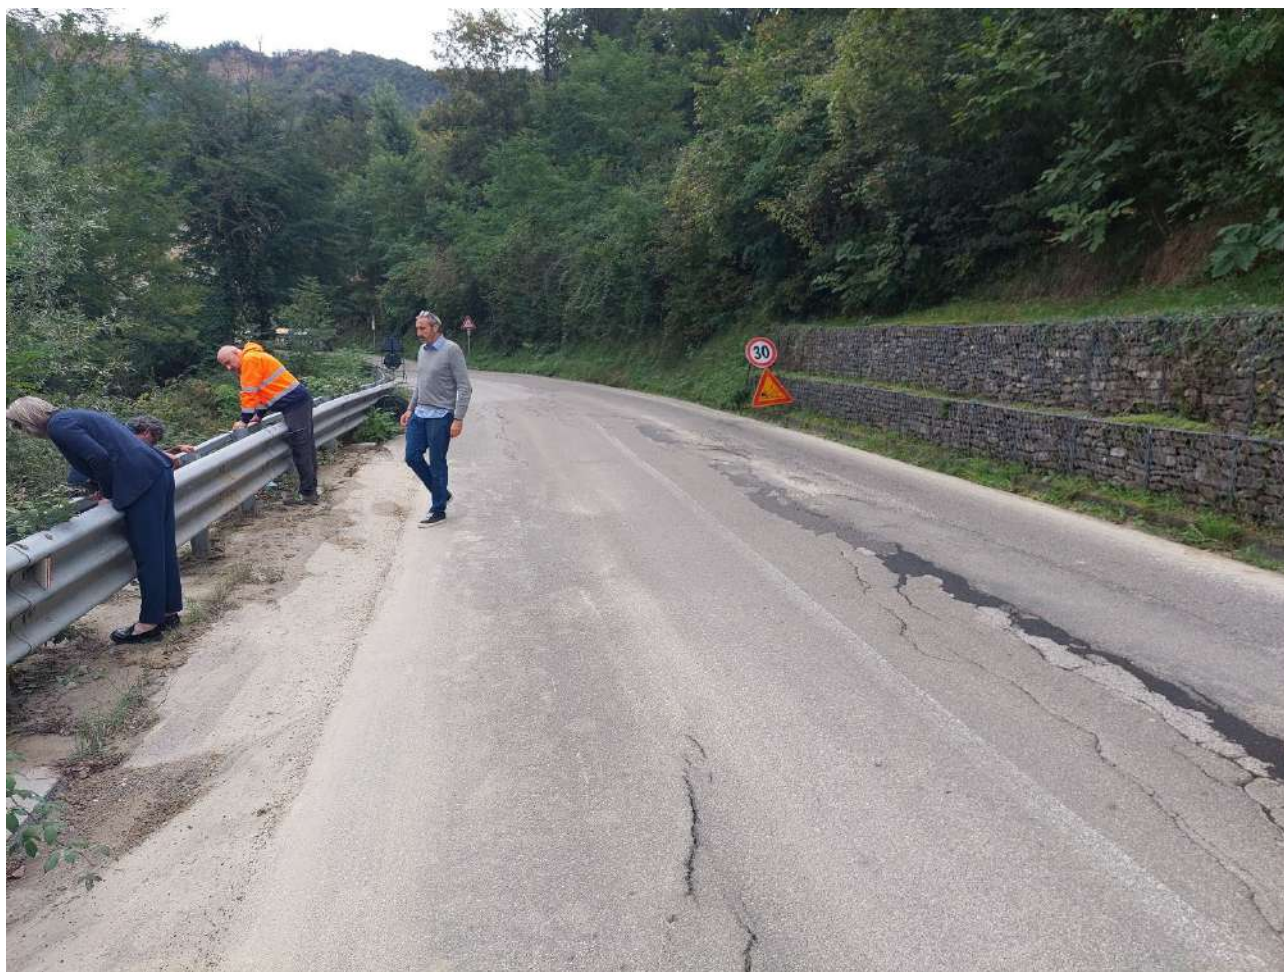
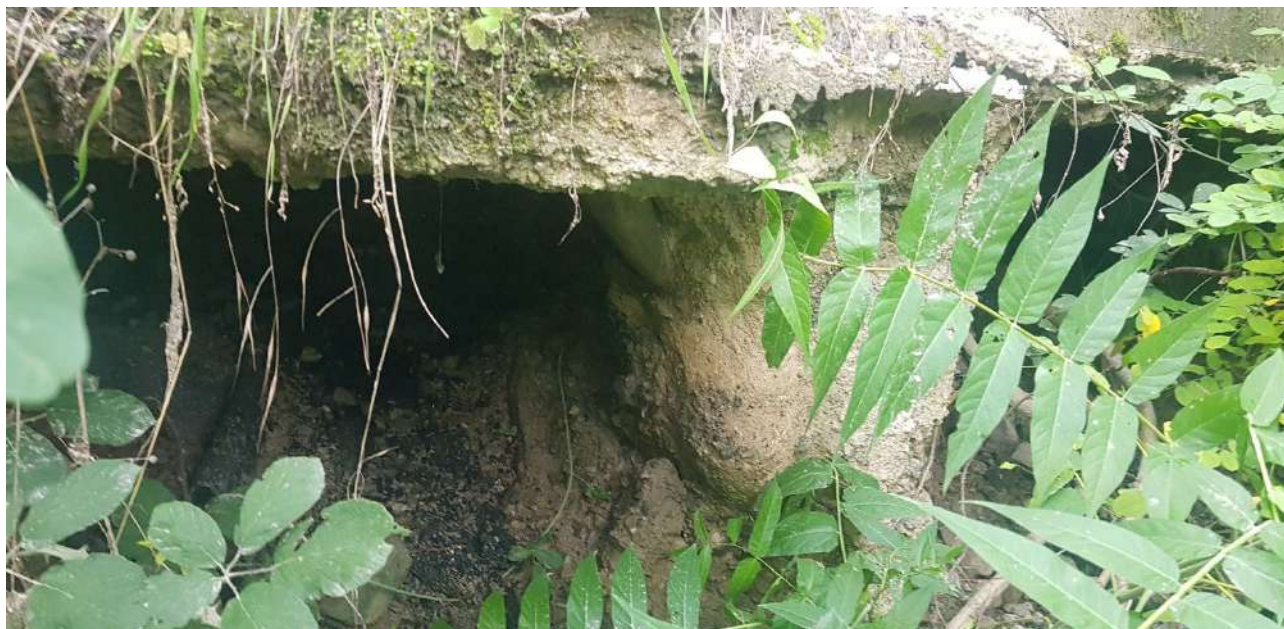
Monzuno 10

Km 2+390 lato valle

Tipologia di fenomeno: cedimento della scarpata stradale di valle in un tratto sostenuto da esistente cordolo in c.a. fondato su pali a medio diametro.
Le acque di piattaforma hanno sifonato il cordolo e dilavato la fondazione stradale con conseguenti e lesioni sulla piattaforma.
Lunghezza del tratto di muro circa 20 metri;

- Demolizione esistente muro in c.a. e fondazione
- Ricostruzione muro in c.a. su pali.
- Ripristino di barriera di sicurezza stradale da manufatto
- Ripristino piattaforma stradale

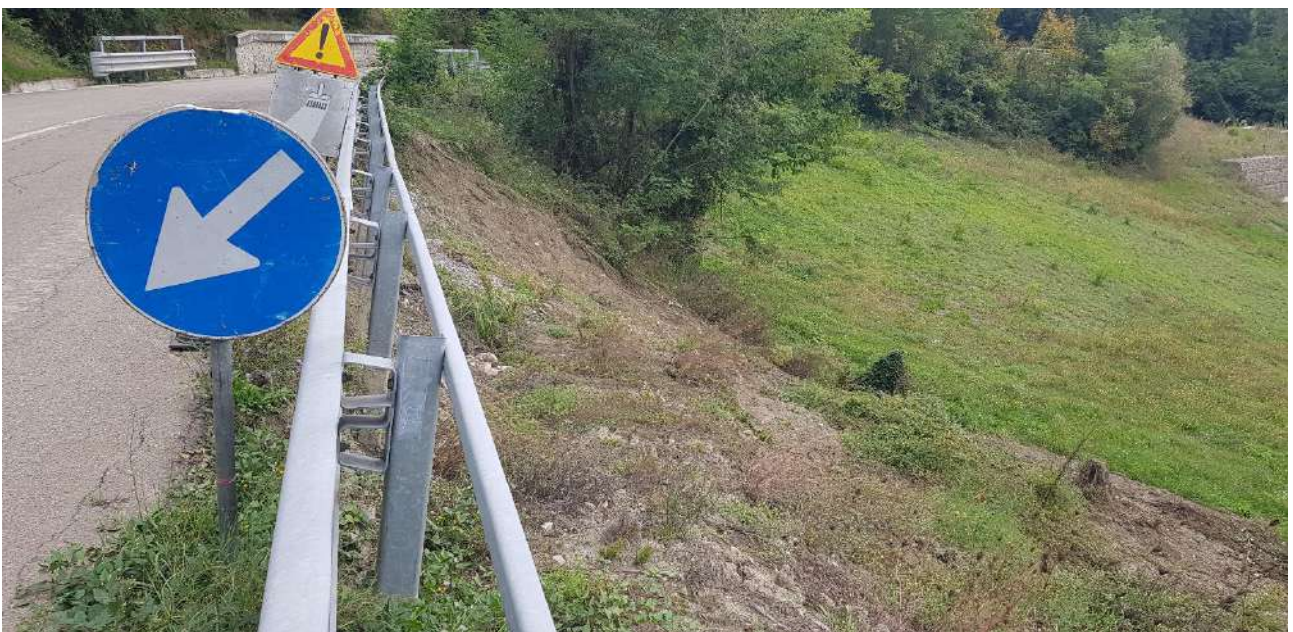
Monzuno 11 Km 1+780 lato valle

Tipologia di fenomeno: Smottamento della scarpata stradale di valle con erosione profonda a filo del ciglio. Lunghezza del tratto franato circa 5 metri;

Lunghezza del tratto franato circa 20 metri;

- Realizzazione di cordolo in c.a. fondato su pali e sistemazione scarpata a valle con interventi a terrazzo.
- Creazione fosso di scolo nel campo a valle per raccolta acqua versante
- Posa barriera di sicurezza stradale da manufatto

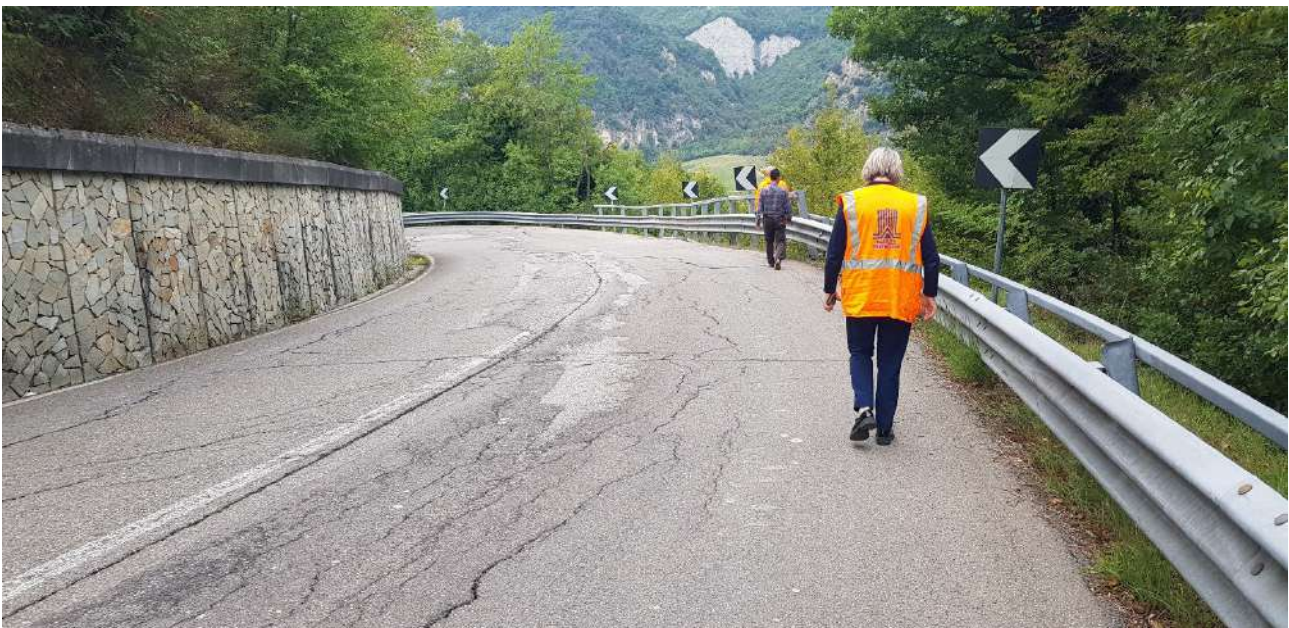
Monzuno 12 Km 1+340 lato valle

Tipologia di fenomeno: Cedimento delle gabbionate di sostegno esistenti a valle della viabilità; conseguenti cali della piattaforma stradale con difetti di deflusso delle acque.

Calo del cordolo su cui è montata barriera stradale di sicurezza

Lunghezza del tratto danneggiato circa 30 metri;

- Rimozione delle gabbionate esistenti.
- Realizzazione di muro in c.a. su micropali con tiranti
- Ripristino del piano viabile
