VERBALE DI SOMMA URGENZA

OGGETTO: Intervento di somma urgenza a seguito degli eventi metereologici del 18 e 19 settembre 2024 sulla Fondovalle Savena nei Comuni di Loiano e Monzuno.

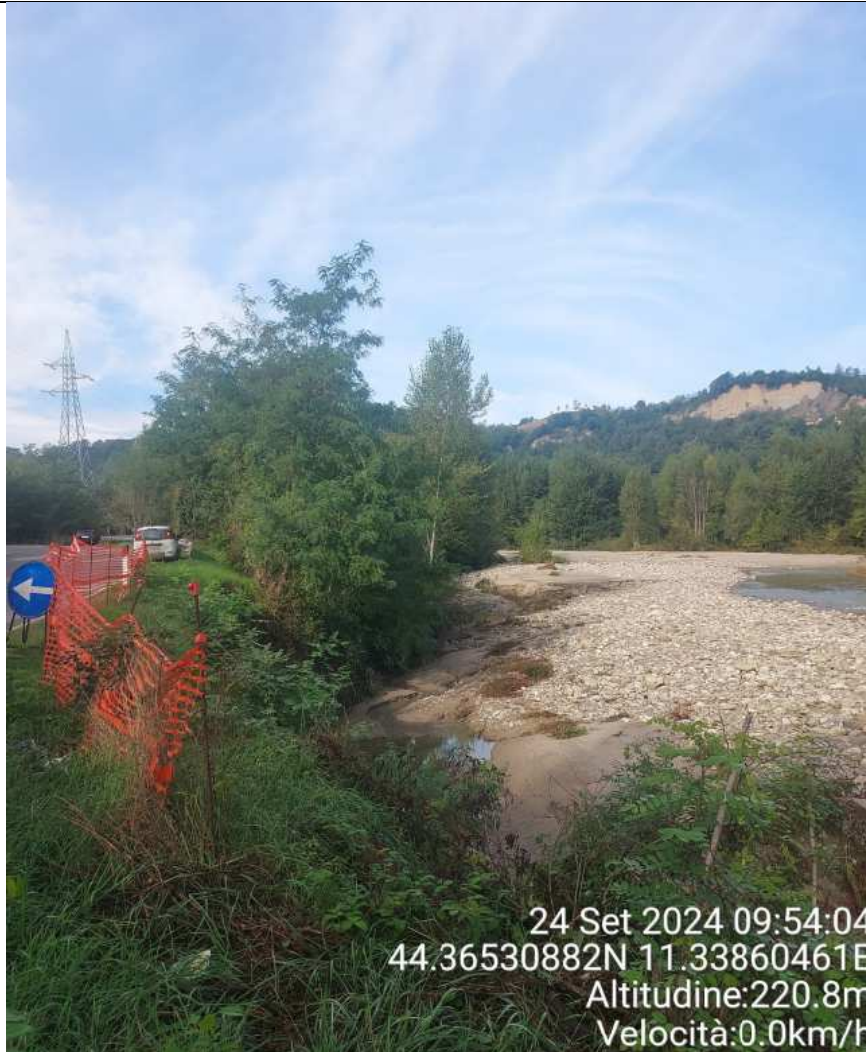
- **Savena 1:** Fondovalle Savena, al KM 5+450
- Coordinate : 44.36530882N 11.3386046E

Tipologia di fenomeno: Erosione spondale destra Torrente Savena.

Interventi provvisori da realizzarsi in somma urgenza:

- New Jersey a protezione dell'area di cantiere per una lunghezza di 60 m;
- Realizzazione di scogliera a protezione spondale in destra idraulica per una lunghezza di 45 m;
- Rimodellamento e ripristino della linearità idraulica con palle di ghiaia in accumulo.

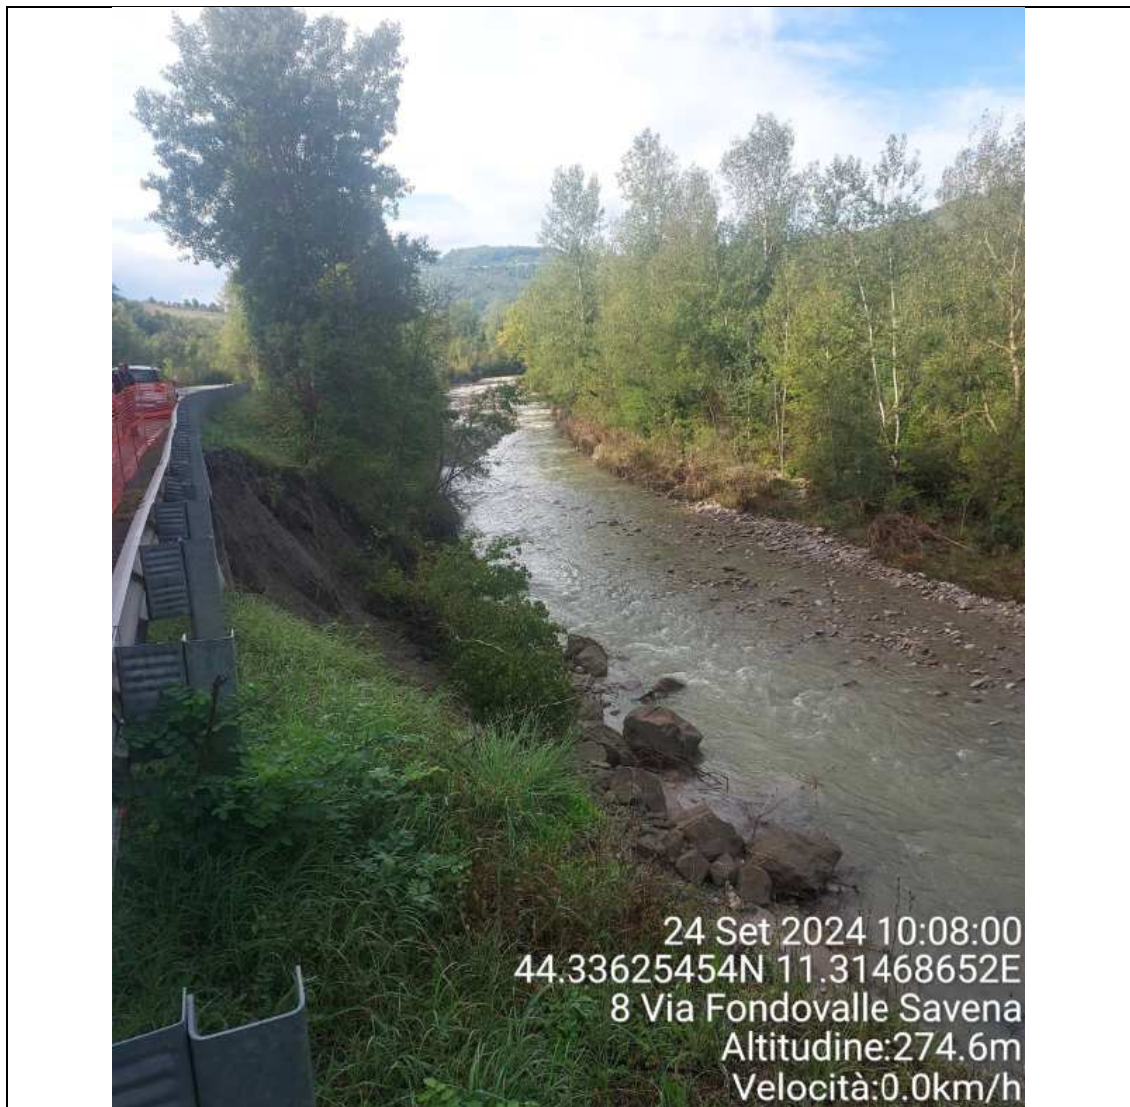
- **Savena 2:** Fondovalle Savena, al KM 9+650
Coordinate : 44.33625454N 11.31468652E

Tipologia di fenomeno: Scivolamento traslativo dovuto ad erosione spondale in destra Torrente Savena.

Interventi provvisori da realizzarsi in somma urgenza:

- New Jersey a protezione dell'area di cantiere per una lunghezza di 42 m;
- Realizzazione di scogliera a protezione spondale in destra idraulica per una lunghezza di 30 m;
- Rimodellamento e ripristino della linearità idraulica con palle di ghiaia in accumulo;
- realizzazione del nuovo pacchetto stradale in corrispondenza del tratto di intervento;

- Messa in opera di guard rail.

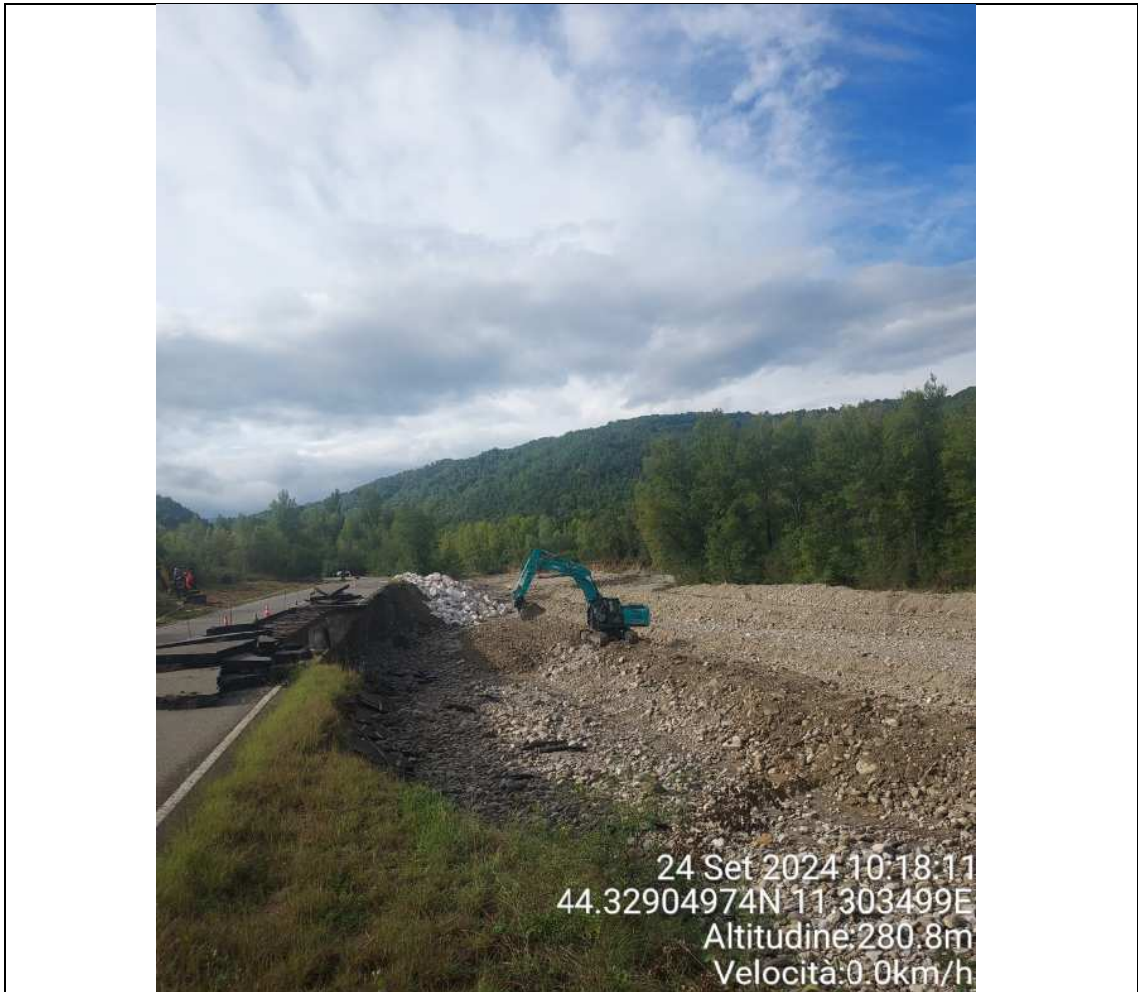
• **Savena 3:** Fondovalle Savena, al KM 10+900

Tipologia di fenomeno: Erosione spondale destra Torrente Savena.

Interventi provvisori da realizzarsi in somma urgenza:

- New Jersey a protezione dell'area di cantiere per una lunghezza di 72 m;
- Realizzazione di scogliera a protezione spondale in destra idraulica per una lunghezza di 50 m;
- Rimodellamento e ripristino della linearità idraulica con palle di ghiaia in accumulo;

- realizzazione del nuovo pacchetto stradale in corrispondenza del tratto di intervento e spostamento verso monte della sede stradale e ripristino della rete di scolo delle acque meteoriche;
- Messa in opera di guard rail;
- Pulizia vegetazionale scarpata di monte.

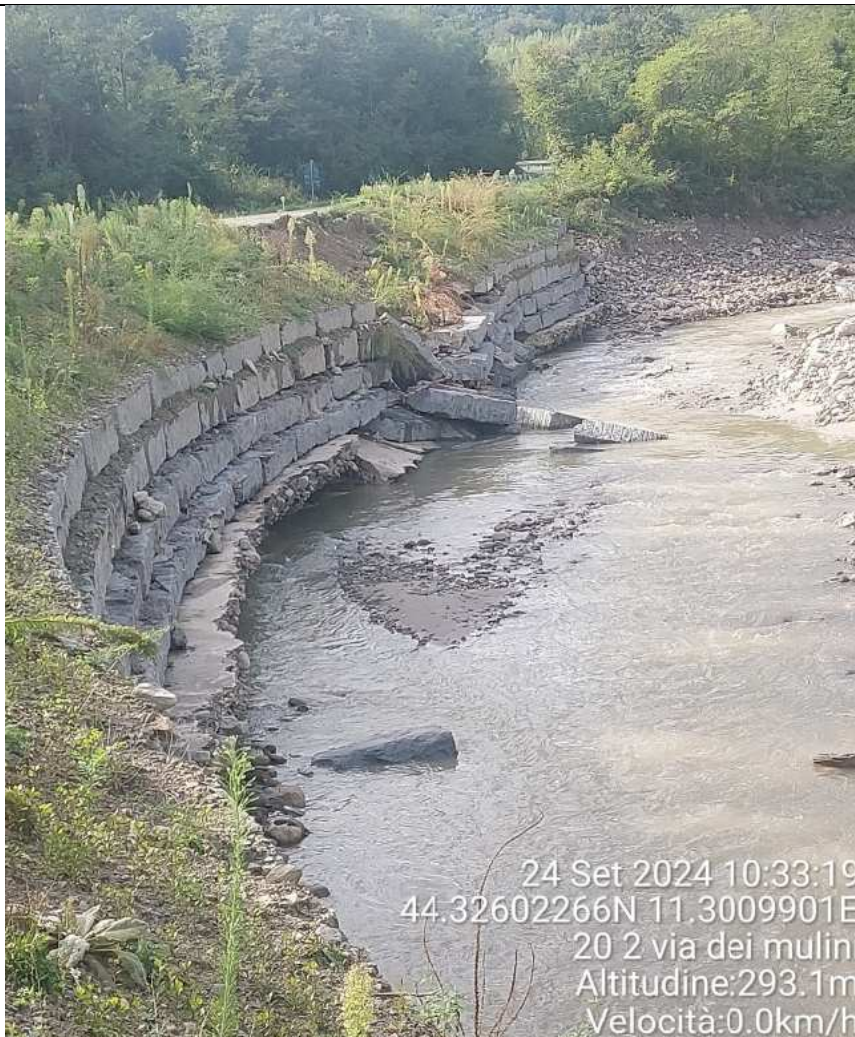
- **Savena 4:** Fondovalle Savena, al KM 11+300
Coordinate : 44.32602266N 11.3009901E

Tipologia di fenomeno: Erosione spondale destra Torrente Savena con ammaloramento parziale di scogliera esistente con sifonamento della fondazione.

Interventi provvisori da realizzarsi in somma urgenza:

- New Jersey a protezione dell'area di cantiere per una lunghezza di 120 m;

- Riparazione di porzione della scogliera esistente;
- Realizzazione di n. 2 tratti di scogliera a monte e a valle dell'esistente.
- Rimodellamento e ripristino della linearità idraulica con palle di ghiaia in accumulo;
- consolidamento della struttura fondale esistente mediante getto di cls;
- realizzazione del nuovo pacchetto stradale in corrispondenza del tratto di intervento;
- Pulizia vegetazionale in sinistra idraulica.

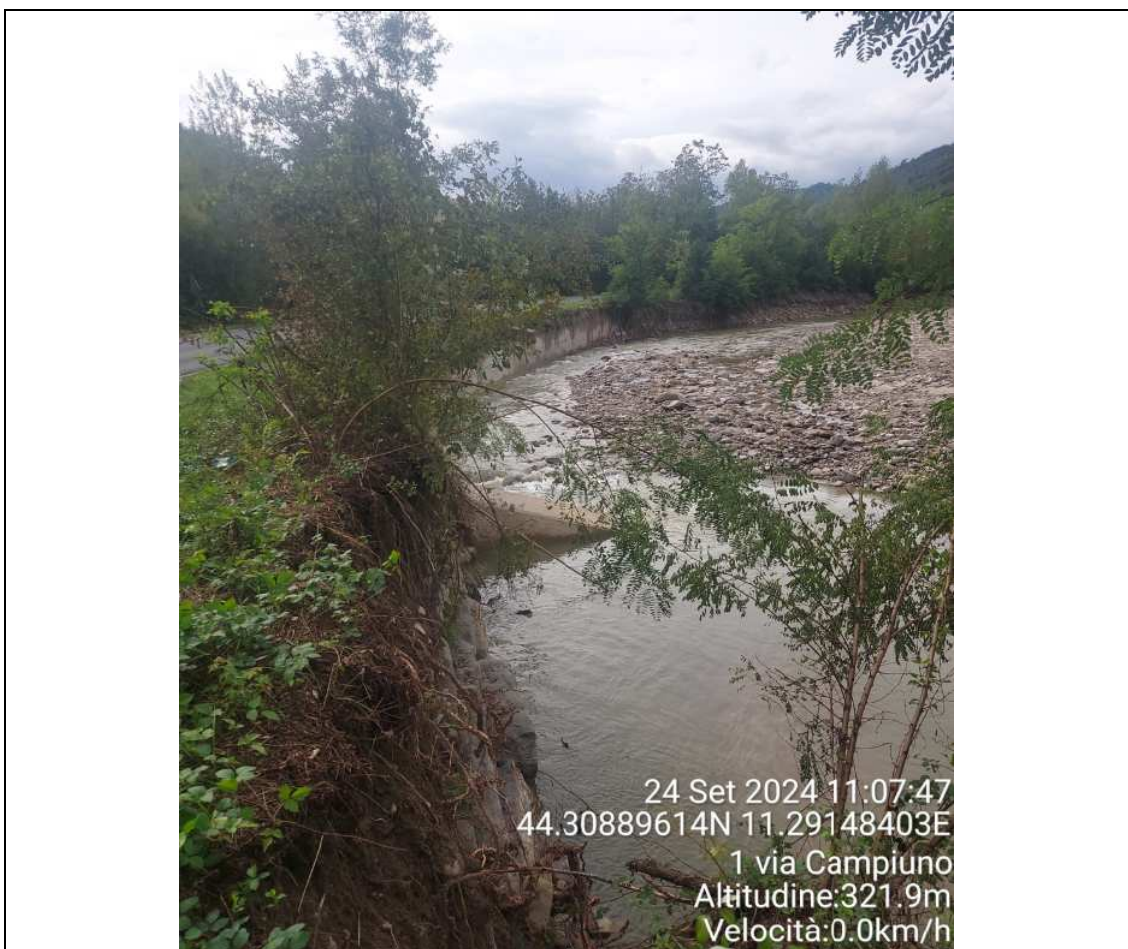
- **Savena 5:** Fondovalle Savena, al KM 13+850
Coordinate : 44.30889614N 11.29148403E

Tipologia di fenomeno: Erosione spondale destra Torrente Savena.
Interventi provvisori da realizzarsi in somma urgenza:

- Rimodellamento e ripristino della linearità idraulica con palle di ghiaia in accumulo;
- Pulizia vegetazionale in sinistra idraulica.

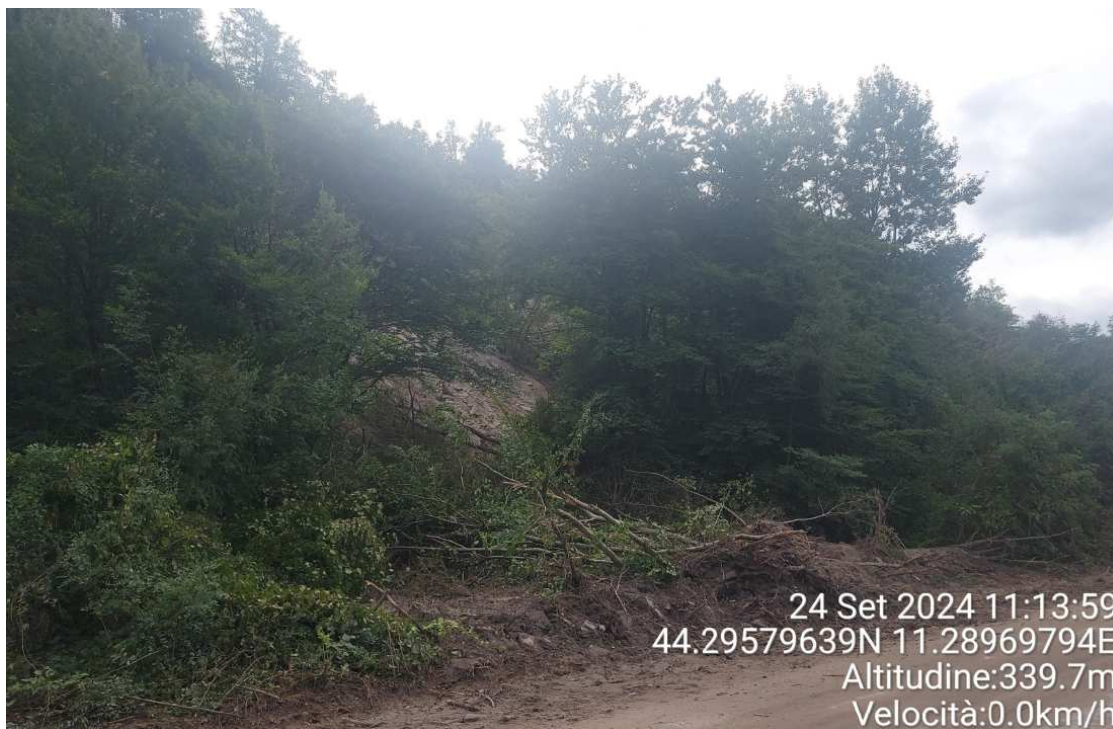
- **Savena 6:** Fondovalle Savena, al KM 15+400

Tipologia di fenomeno: Scivolamenti traslativi e scorrimenti superficiali.

Interventi provvisori da realizzarsi in somma urgenza:

- Pulizia vegetazionale della scarpata di monte alla carreggiata stradale;
- Messa in opera vallo costituito di una gabbionata di n. 3 ordini di lunghezza di 40 m parallelamente al lato di monte della strada;
- Realizzazione di un fosso alle spalle della gabbionata di progetto per la raccolta e lo smaltimento delle acque meteoriche e di dilavamento;
- riapertura del fosso esistente per una lunghezza di 300 m.

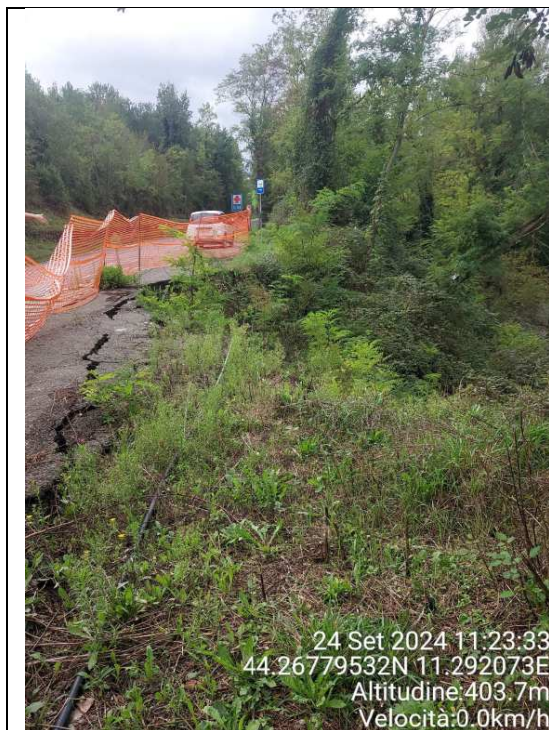
Savena 7

Tipologia di fenomeno: Scorrimento superficiale dovuto ed erosione spondale destra Torrente Savena.

Interventi provvisori da realizzarsi in somma urgenza:

- New Jersey a protezione dell'area di cantiere per una lunghezza di 42 m;
- Realizzazione di un diaframma su pali per il ripristino della normale viabilità della lunghezza di 35 m;
- Pulizia vegetazionale.
