## **VERBALE DI SOMMA URGENZA**

**OGGETTO: Lavori di Somma Urgenza per il ripristino della sede stradale e delle scarpate di monte e di valle colpiti dagli eventi metereologici di settembre 2024, lungo la SP 7, Comune di Monterenzio.**

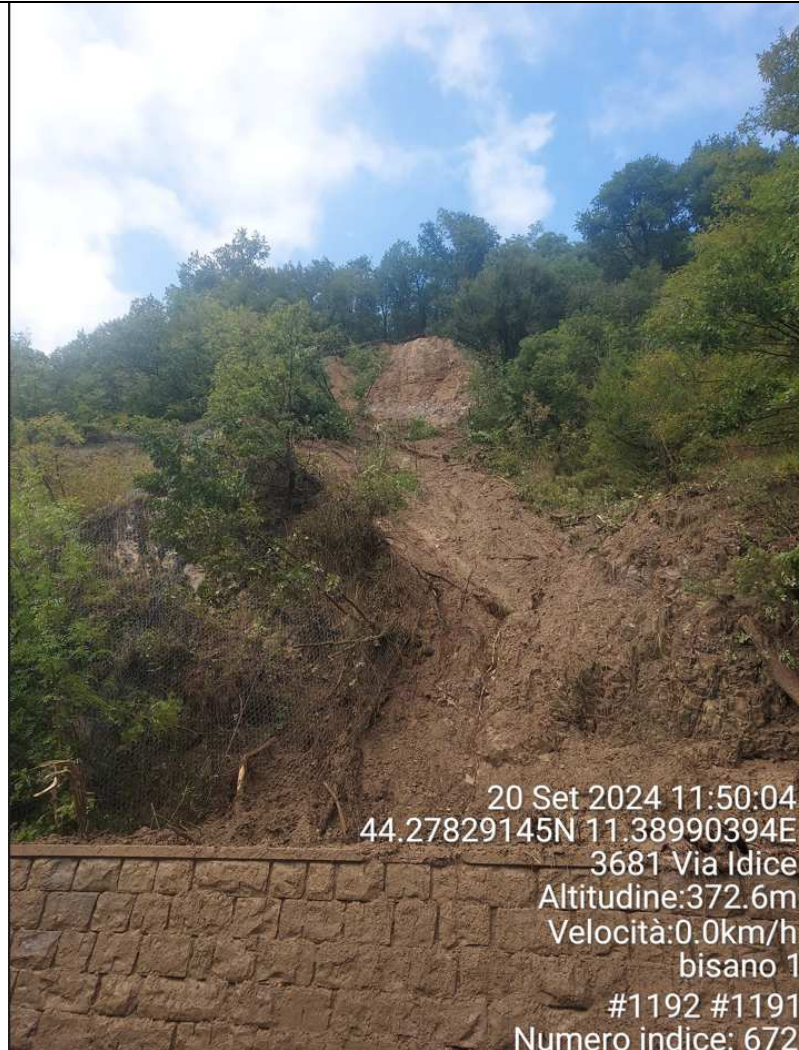
- Bisano 1: SP7, al KM 22+800

**Tipologia di fenomeno:** Colata di detrito superficiale

- New Jersey a monte e a valle per uno sviluppo di circa 42 m lato monte + 42 m lato valle;
- Svuotamento cunetta di monte per una lunghezza di 60 m;
- Pulizia del terreno alle spalle del muro per uno sviluppo di almeno 60 m;
- Segnaletica stradale verticale provvisoria di cantiere temporaneo, con limite di velocità 30 km/h, restringimento corsia, ecc;
- Dispositivi luminosi ad integrazione segnaletica verticale.

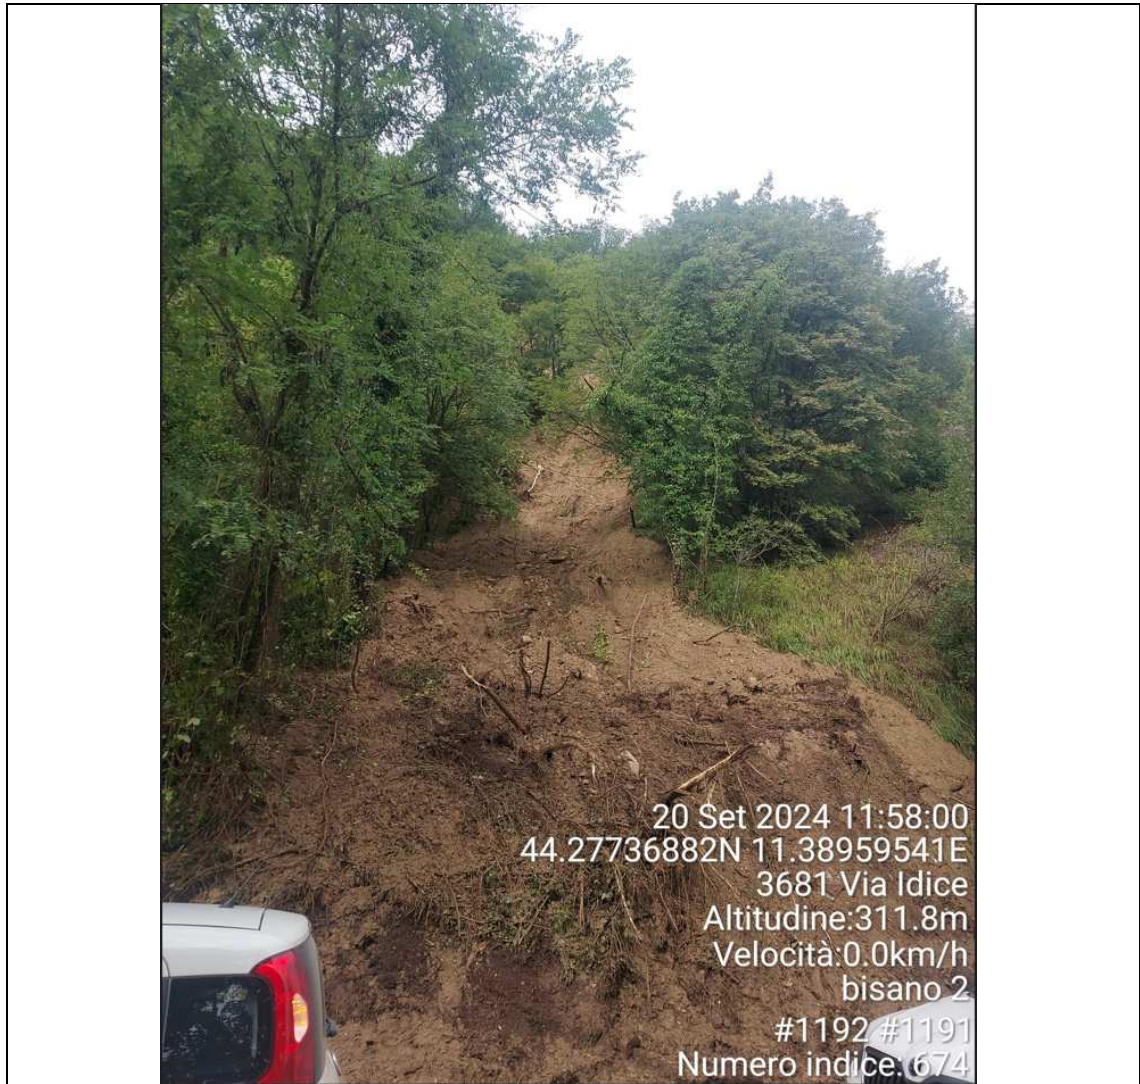
- Bisano 2: SP7, al KM 22+950

**Tipologia di fenomeno:** Colata di detrito e fango superficiale

- New Jersey posto in corrispondenza della scarpata di monte uno sviluppo di circa 18 m;
- Pulizia e risezionamento cunetta di monte per una lunghezza di circa 50 m in direzione sud sino all'attraversamento stradale esistente (tombotto);
- Segnaletica stradale verticale provvisoria di cantiere temporaneo, con limite di velocità 30 km/h, restringimento corsia, ecc;
- Dispositivi luminosi ad integrazione segnaletica verticale.

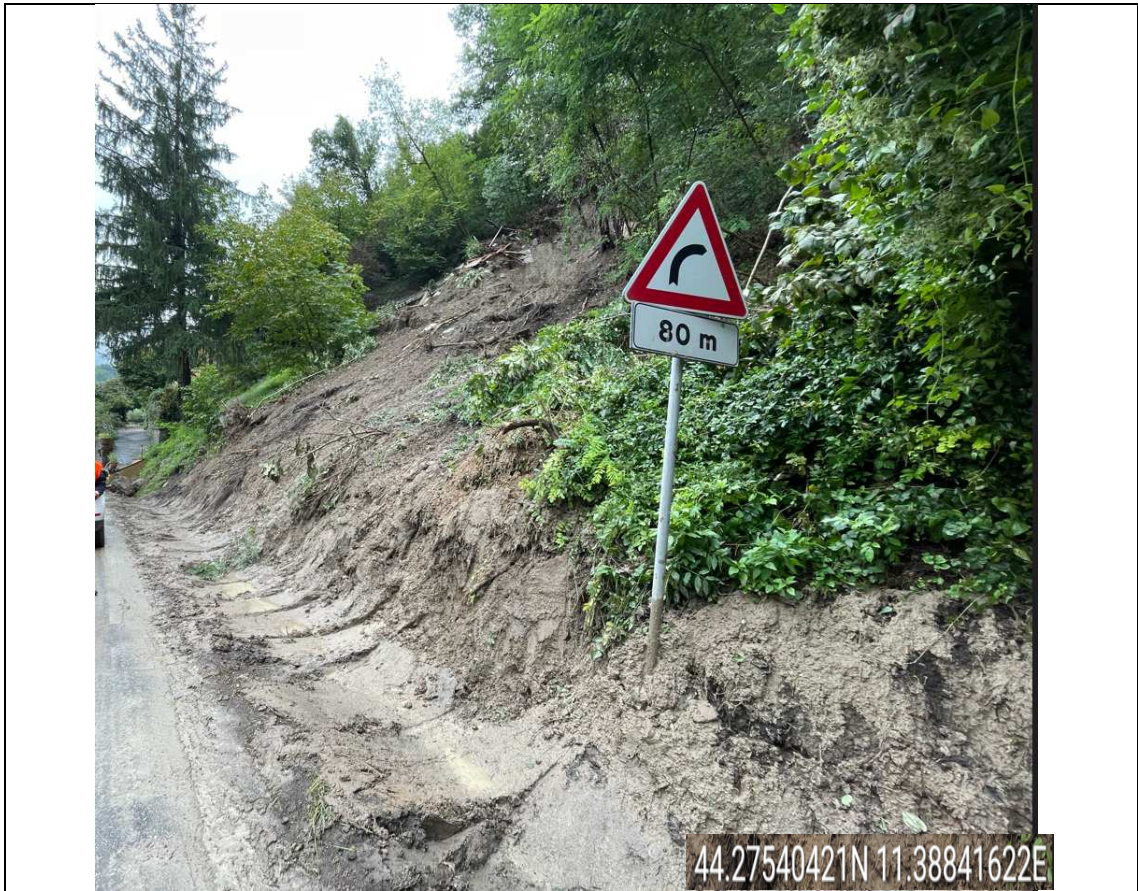
- Bisano 3: SP7, al KM 23+150ù  
Coordinate : 44.27540421N 11.38841622E

**Tipologia di fenomeno:** Colata di detrito superficiale e fango

- New Jersey a monte strada per uno sviluppo di circa 30 m;
- Pulizia e risezionamento della cunetta di monte strada per una lunghezza di 40 m;
- Segnaletica stradale verticale provvisoria di cantiere temporaneo, con limite di velocità 30 km/h, restringimento corsia, ecc;
- Dispositivi luminosi ad integrazione segnaletica verticale

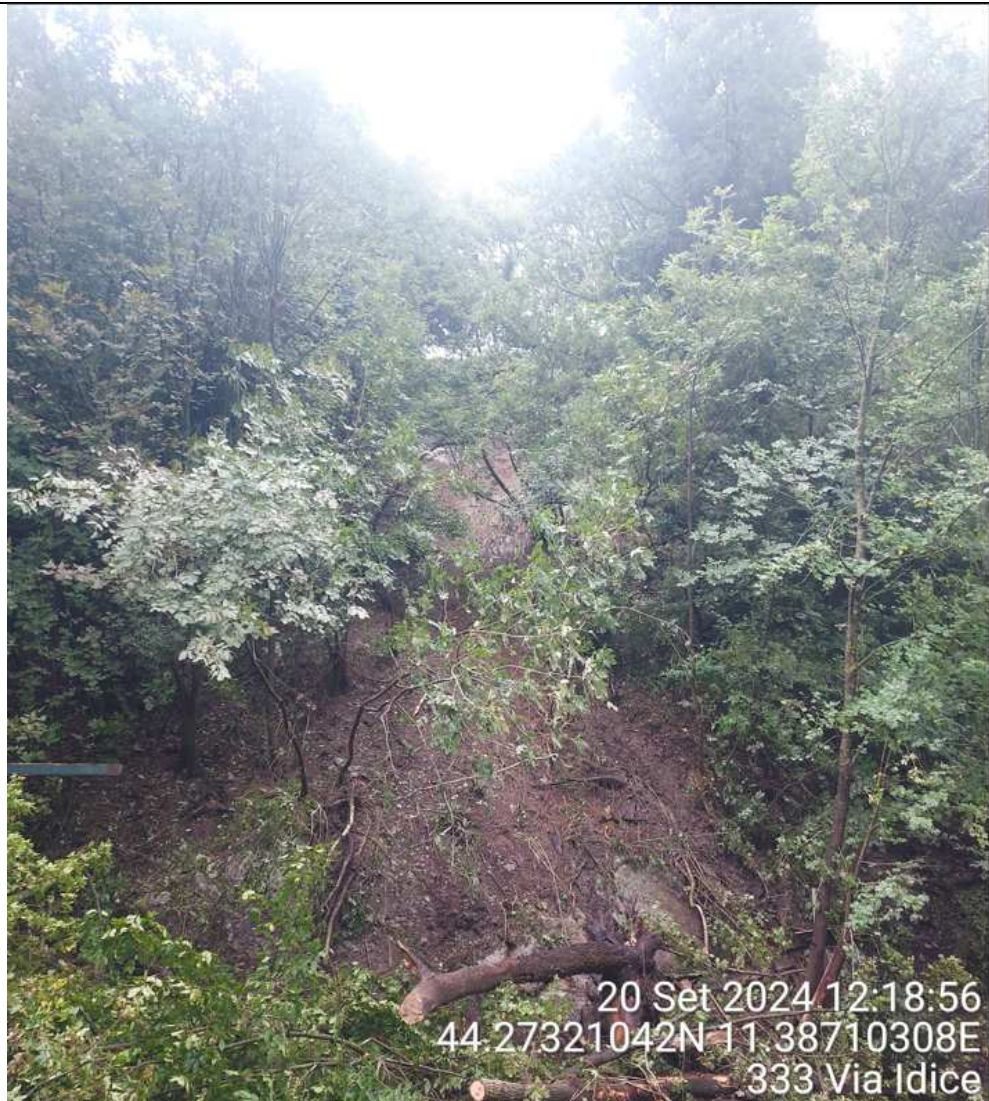
- Bisano 4: SP7, al KM 23+500

**Tipologia di fenomeno:** Colata di fango e detriti

- New Jersey a monte strada per uno sviluppo di circa 18 m;
- Pulizia e risezionamento della cunetta di monte strada per una lunghezza di 60 m;
- Segnaletica stradale verticale provvisoria di cantiere temporaneo, con limite di velocità 30 km/h, restringimento corsia, ecc;
- Dispositivi luminosi ad integrazione segnaletica verticale

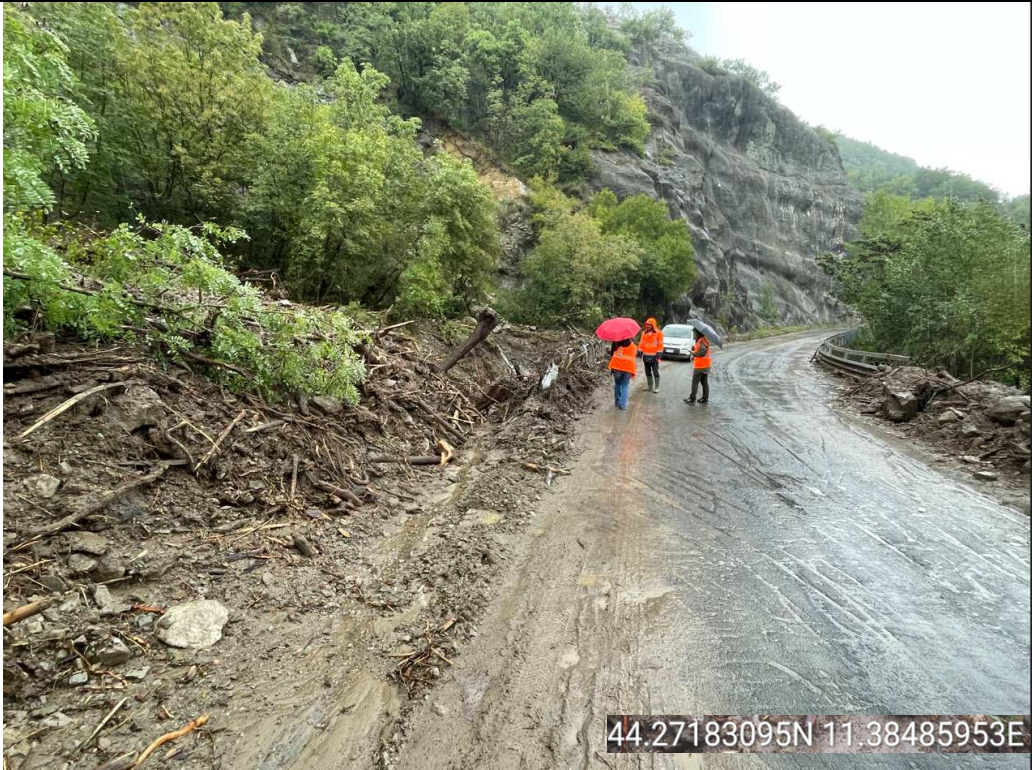
- Bisano 5: SP7, al KM 23+800

**Tipologia di fenomeno:** Colata di detrito alluvionale e fango;

- Eliminazione del guard rail danneggiato lato monte;
- New Jersey lato monte circa 30 m e lato a valle circa 30 m
- Senso unico alternato a vista;
- Segnaletica stradale verticale provvisoria di cantiere temporaneo, con limite di velocità 30 km/h, restringimento corsia, ecc;
- Dispositivi luminosi ad integrazione segnaletica verticale

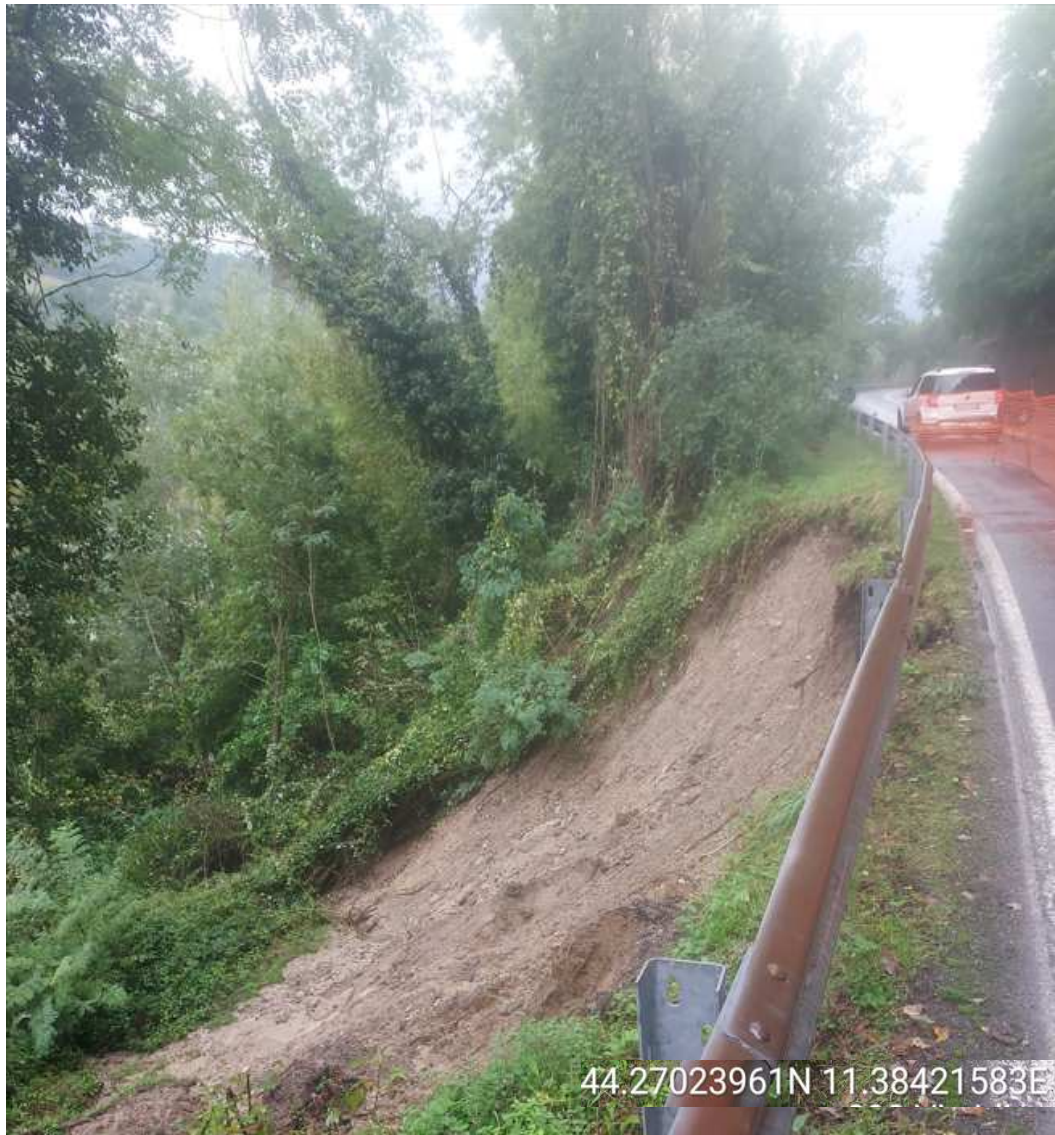
- Bisano 6: SP7, al KM 24+000

**Tipologia di fenomeno:** Scorrimento superficiale dovuto ad erosione spondale sinistra fiume Idice;

- Senso unico alternato a vista;
- Segnaletica stradale verticale provvisoria di cantiere temporaneo, con limite di velocità 30 km/h, restringimento corsia, ecc;
- Dispositivi luminosi ad integrazione segnaletica verticale

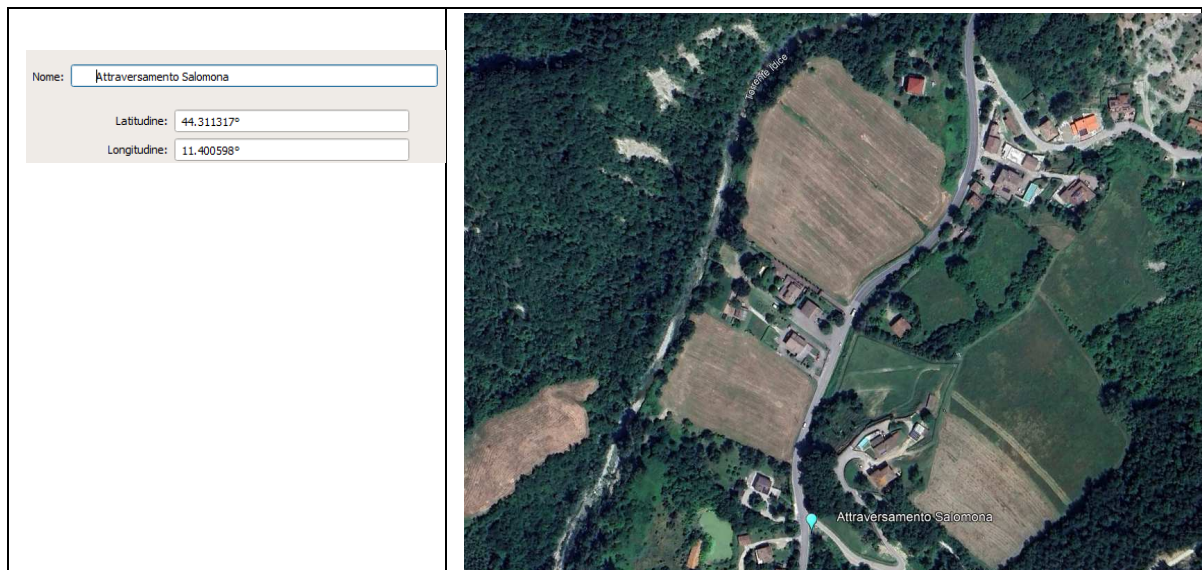
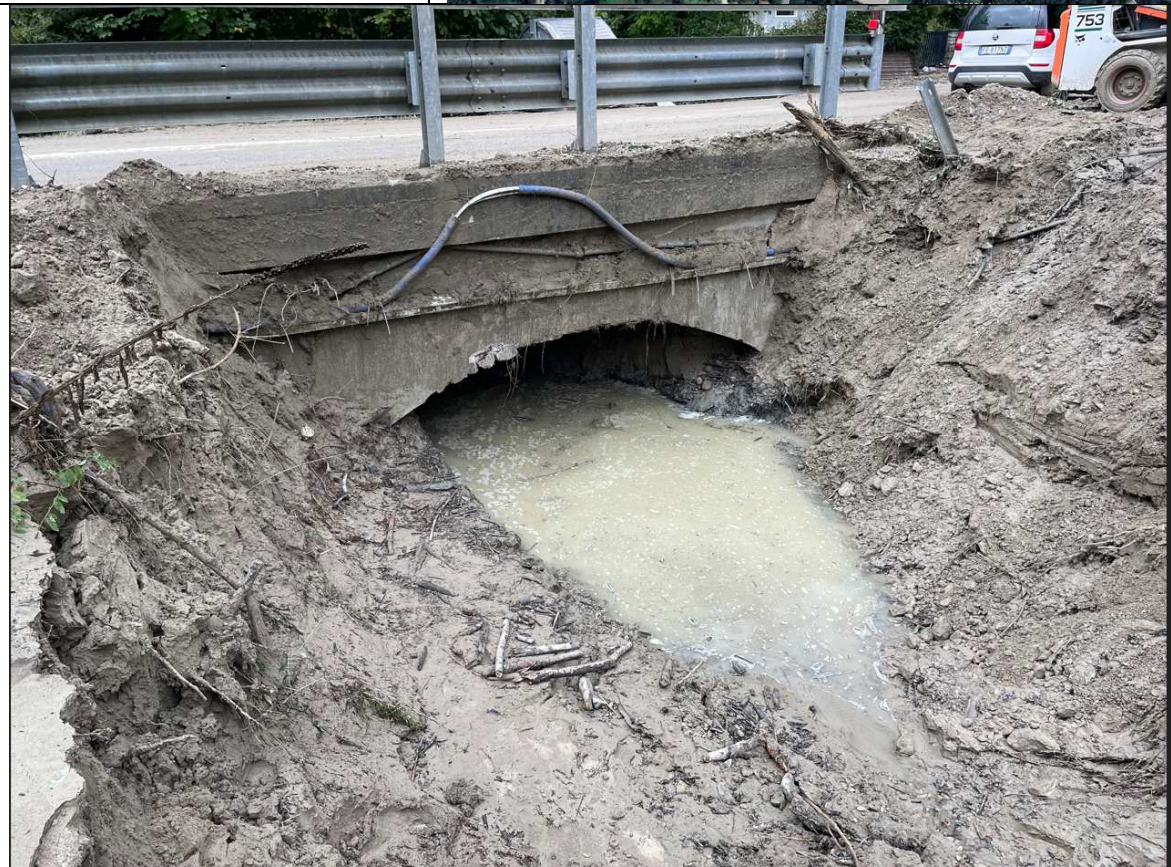
- Attraversamento Salomona: SP7, al KM 18+800  
Coordinate: 44.311317N, 11.400598E

**Tipologia di fenomeno:** Sovralluvionamento Rio Molinetto a causa di grandi quantità di trasporto di materiale solido (ghiaie e sabbie) e vegetale;

- Asportazione del materiale detritico a monte dell'attraversamento;
- Ripristino del deflusso delle acque con pulizia dell'attraversamento stradale;
- Protezione con posa di New Jersey in sinistra e destra idraulica del Rio Molinetto per una lunghezza totale di 30 m;
- Segnaletica stradale verticale provvisoria di cantiere temporaneo,
- Dispositivi luminosi ad integrazione segnaletica verticale

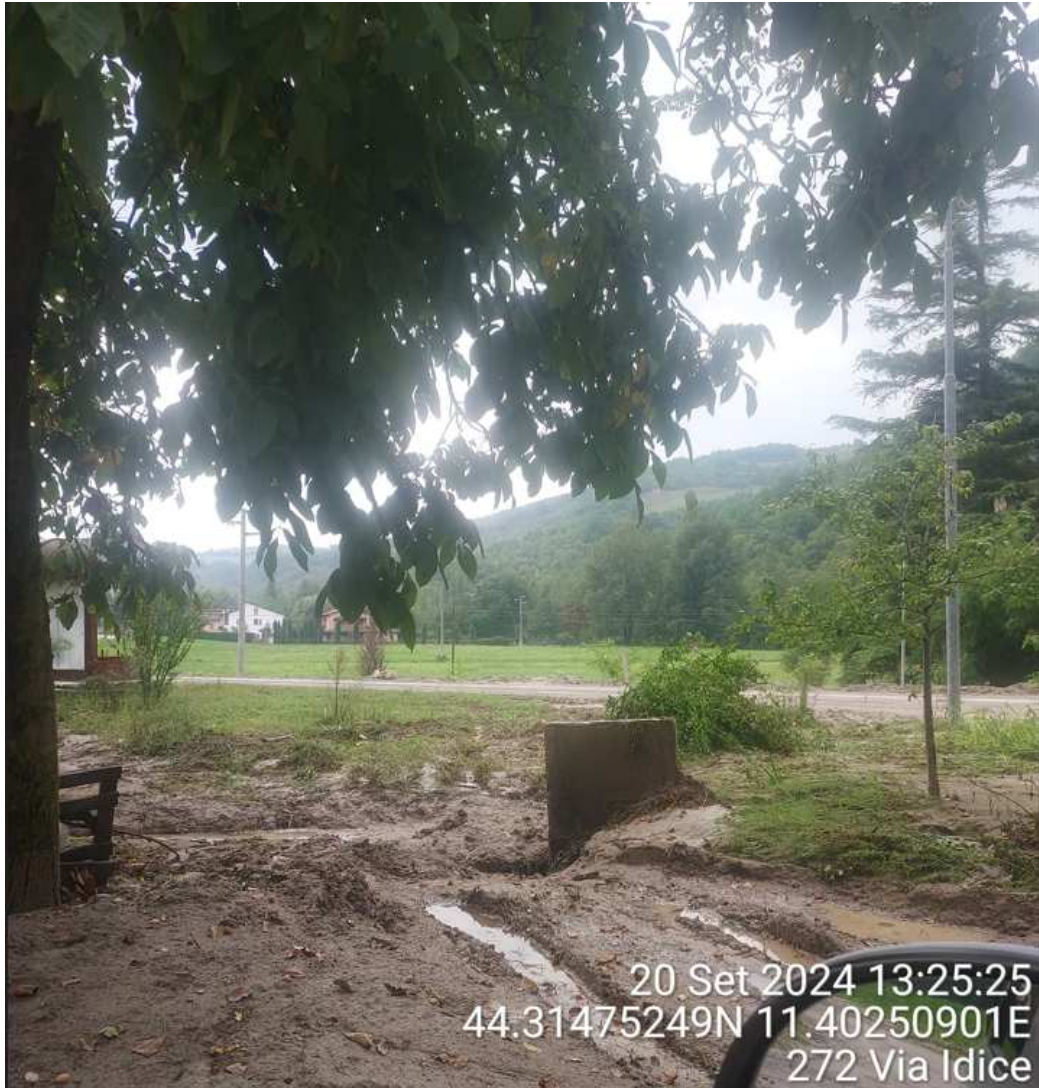
- Attraversamento Fiumetto: SP7, al KM 18+350

**Tipologia di fenomeno:** Sovralluvionamento Rio Della Riva a causa di grandi quantità trasporto solido (sabbie);

- Riapertura di un tratto tombato a monte della SP 7;
- Asprtazione del materiale detritico a monte dell'attraversamento;
- Ripristino del deflusso delle acque con pulizia dell'attraversamento stradale;
- Protezione con posa di New Jersey in sinistra e destra idraulica del Rio della Riva per una lunghezza totale di 40 m;
- Segnaletica stradale verticale provvisoria di cantiere temporaneo,
- Dispositivi luminosi ad integrazione segnaletica verticale

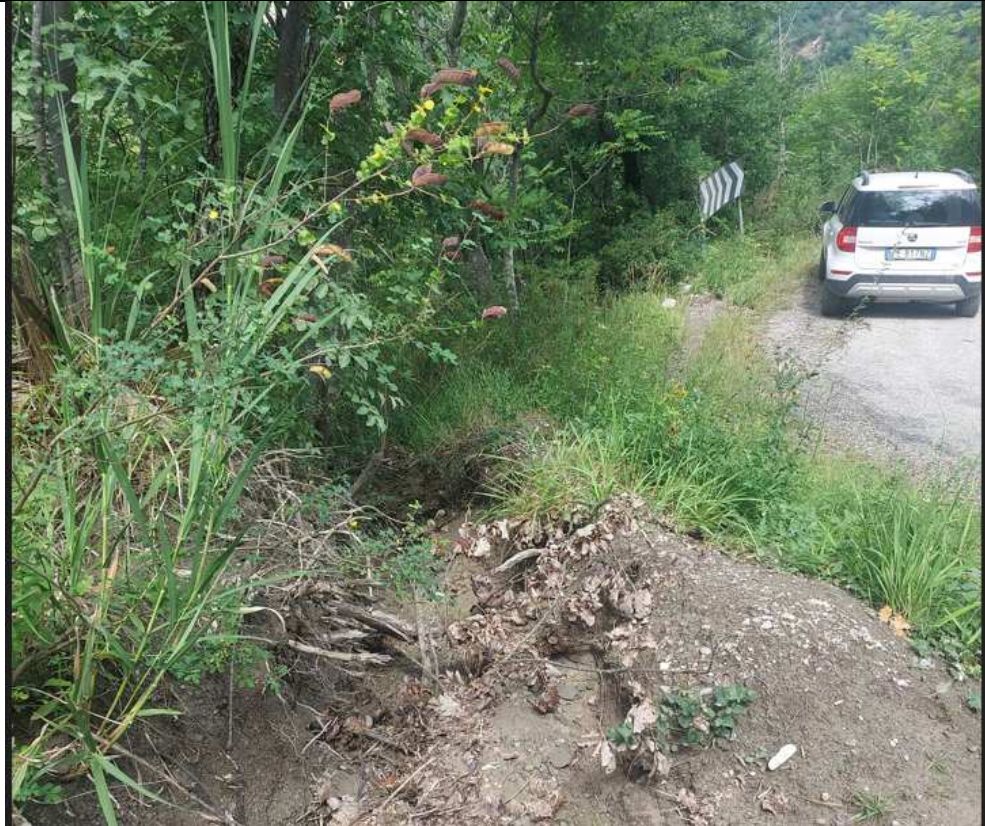
- Attraversamenti Via Chiesa interferente con SP7.

**Tipologia di fenomeno:** Acque scolanti della strada comunale di Via Chiesa che a causa di una deviazione afferiscono direttamente sulla scarpata a monte della SP 7 determinando forti erosioni di scarpata e allagamenti.

- Si tratta di realizzare attraversamenti sulla strada comunale Via Chiesa per il ripristino corretto della regimazione delle acque superficiali. Queste lavorazioni già previste in uno stralcio esecutivo, ad oggi hanno assunto carattere di urgenza, in quanto le precipitazioni possono portare a breve ad un peggioramento della scarpata con ulteriori danni sulla viabilità (SP7);

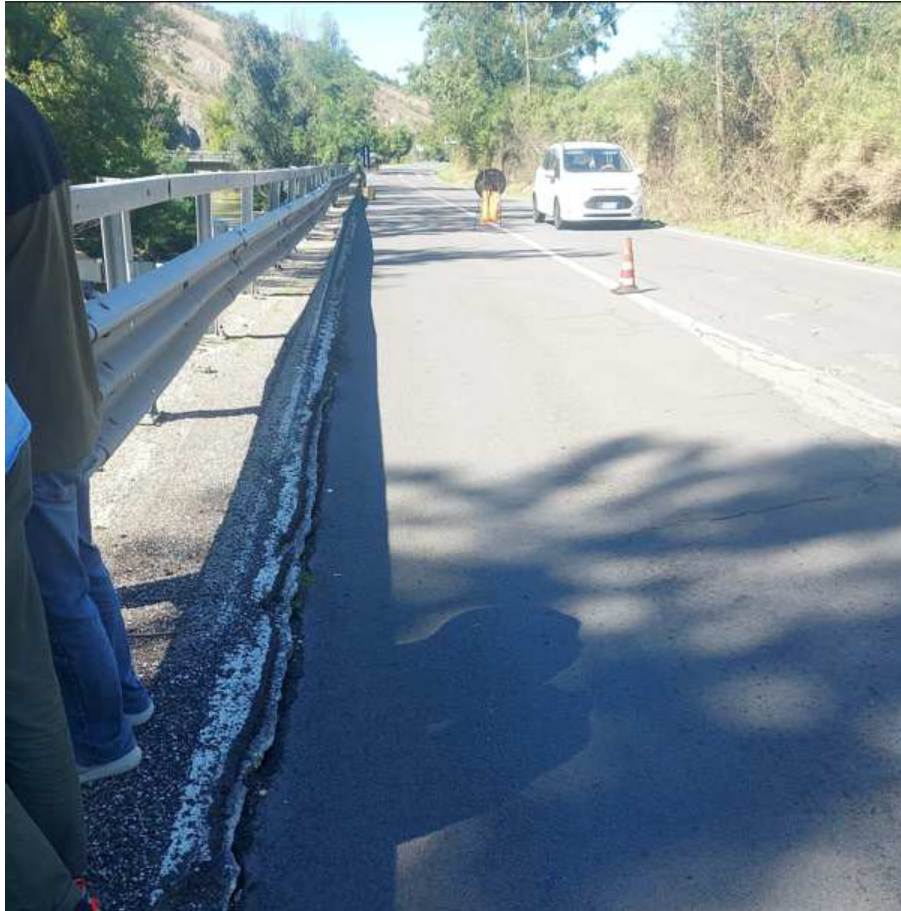
- Riduzione del rischio di crollo muro di protezione SP 7 Noce 1 al KM 10+300

A seguito delle precipitazioni del 5 e 6 settembre u.s. l'erosione fluviale in sinistra Idice ha determinato un ulteriore fenomeno erosivo al di sotto della fondazione del muro. Questo ha determinato un ulteriore peggioramento delle lesioni sul manto stradale, segno di una rapida evoluzione del fenomeno di dissesto. E' stato quindi deciso di ridurre la sezione stradale ad una sola corsia con l'inserimento di un semaforo. Sulla base quindi dell'allerta meteo nei giorni immediatamente precedenti l'evento del 18 settembre si sono messi in atto le attività di protezione della struttura fondale per un tratto di circa 30 m corrispondenti a quella maggiormente critica.

Gli interventi consistono nello spostamento temporaneo, e successivo ripristino del deflusso del torrente Idice per permettere alle macchine operatrici di operare.

La cavità creata al di sotto della fondazione del muro è stata riempita con getti in calcestruzzo, con lo scopo di fornire una sottofondazione di emergenza al muro per evitarne il crollo. Attualmente la sede stradale deve essere ripristinata con strato di usura per evitare ulteriori infiltrazioni delle acque meteoriche.
