Lavori di Somma Urgenza per il ripristino della sede stradale e delle scarpate di monte e di valle colpiti dagli eventi metereologici di settembre 2024, lungo la SP 610, "Montanara" nei territori di Imola, Fontanelice, Casalfiumanese, Borgo Tossignano a Castel del Rio

MATE Soc. Coop.

Relazione generale preliminare

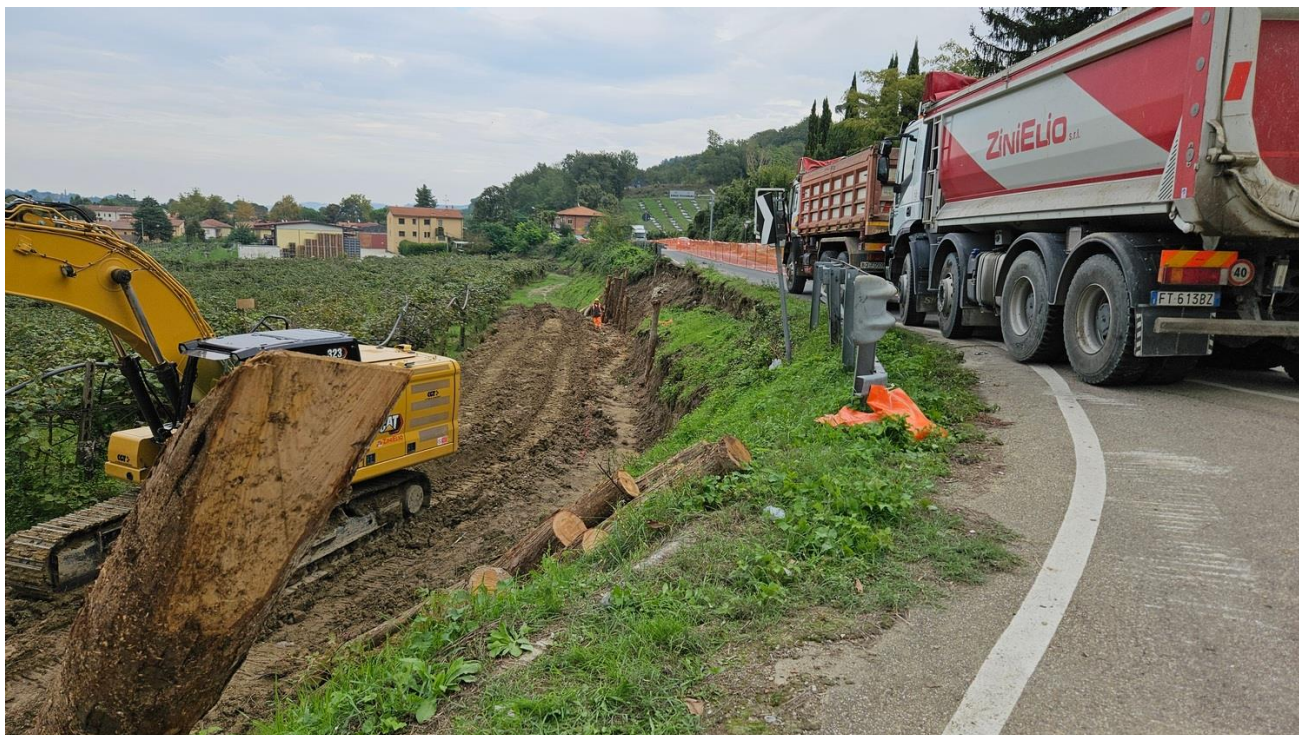
Fig. 3 Foto intervento 1

Il rilevato stradale è costituito da un paramento in materiale sciolto con pendenza della scarpata molto elevata, non compatibile con le caratteristiche geomeccaniche del materiale stesso. Per un lungo tratto non è presente alcuna opera di sostegno mentre più a nord, ove la scarpata ha subito solamente dissesti localizzati, è presente una gabbionata di sostegno al piede del rilevato. Le intense piogge del 18 Settembre hanno causato una colata del materiale costituente il paramento di valle del rilevato stradale e il conseguente cedimento della banchina e del guard rail ivi installato e di una piccola porzione di corsia stradale.

Al fine della riapertura immediata della strada SP 610 che in tale tratto presenta un traffico molto consistente, anche di mezzi pesanti, si prevede un intervento urgente di carattere naturalistico benché presumibilmente non definitivo, che consiste nella realizzazione di una palizzata in legno di castagno alla base del rilevato stradale ed una riprofilatura dello stesso. L'intervento viene concluso con la posa del guard rail esistente sulla banchina ripristinata e resa più consistente da materiale in misto cementato.

Importante è la regimentazione delle acque, occorre prevedere la posa di almeno 3 scoli delle acque lungo la scarpata, realizzati con embrici stradali in elementi modulari in calcestruzzo vibrato e la pulizia del tombinamento carrabile esistente, per ripristinarne la funzionalità.

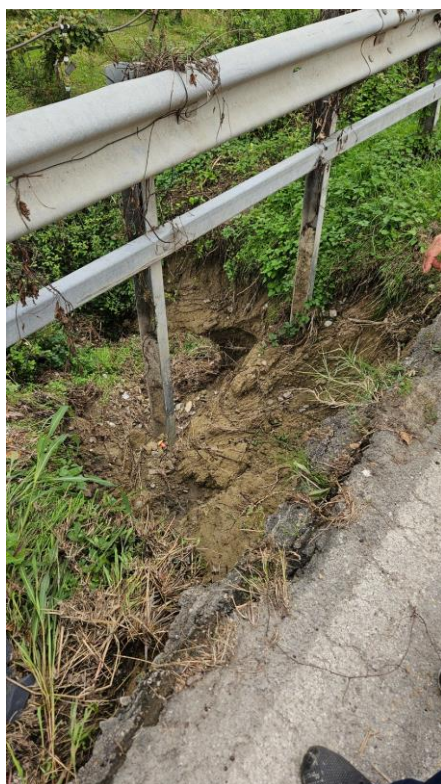
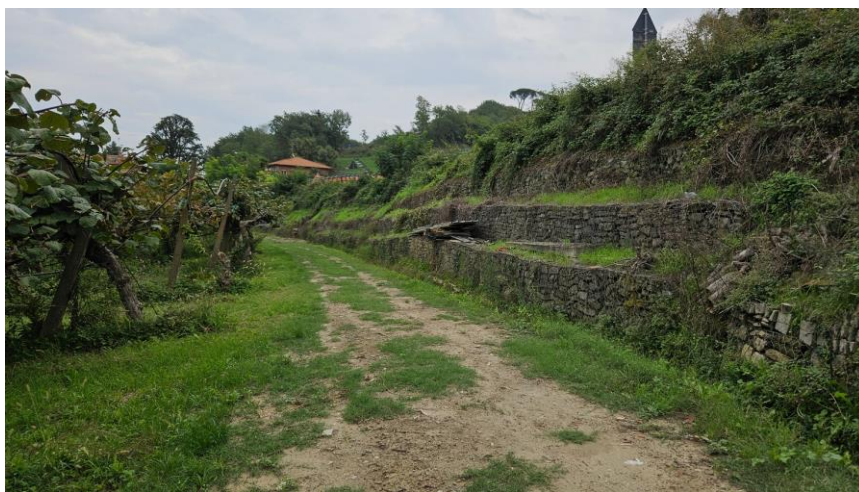
Fig. 4 Foto intervento 1

Poche decine di metri più a nord, nel punto più basso e di maggior scarico delle acque di piattaforma, si è verificato un cedimento localizzato della banchina e del guard rail. Tale evento è stato accentuato dalla mancanza al piede del rilevato di una fila di gabbioni, presente invece nei due tratti perimetrali.

Si prevede infine il ripristino della scarpata in corrispondenza del punto di parziale cedimento del guard rail.

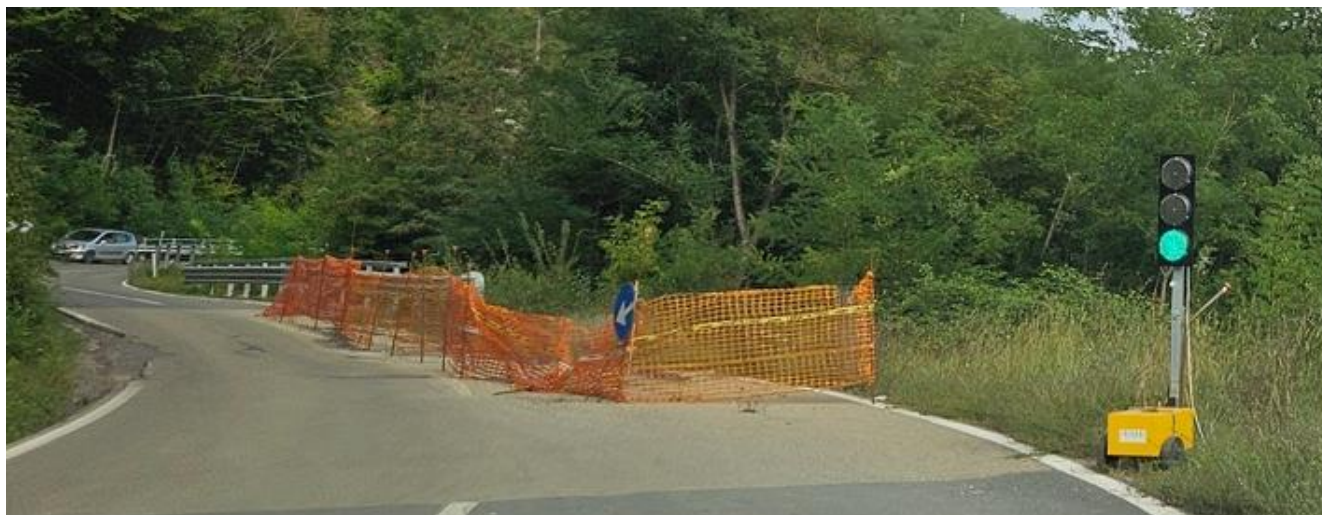
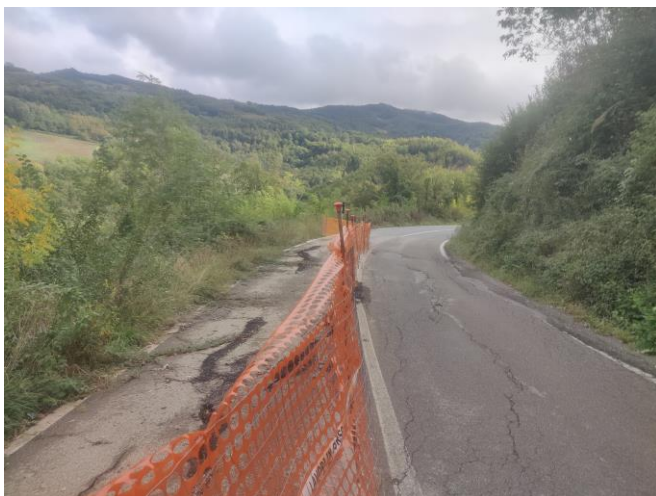
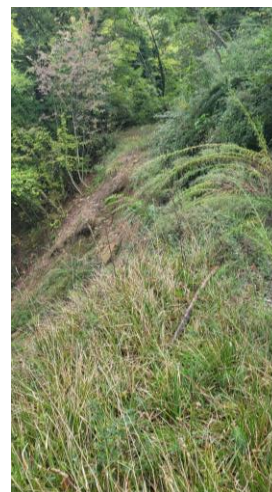
Fig. 6 Foto intervento 2

Il cedimento interessa la corsia di valle, e consiste di uno scorrimento superficiale in terra. La frana è di dimensioni modeste e coinvolge la scarpata stradale a valle. Tale scarpata ha un'altezza di circa 7-8 m e il tratto franato ha un fronte di circa 30 m.

La frana non si è pienamente sviluppata ed ha subito spostamenti modesti. Non è infatti presente una vera corona di distacco ed il ciglio di frana sulla sede stradale è dato da una serie di fratture arcuate a rigetto modesto. Il grado di evoluzione del dissesto è quindi contenuto.

Il dissesto interessa la porzione esterna della carreggiata lato valle, per una lunghezza di 70 mt ca., si propone di sostenere il versante in frana tramite una paratia continua di pali trivellati di medio/grande diametro in c.a. , sulla cui sommità viene realizzata una trave di coronamento in c.a. su cui posizionare un nuovo guard rail tipo bordo ponte in sostituzione di quello esistente .

I pali di sostegno forniscono un supporto strutturale al pendio, migliorandone la stabilità.

Sarà poi necessario ripristinare la pavimentazione con manutenzione della fondazione stradale e ripristino degli strati bituminosi per entrambe le carreggiate stradali.

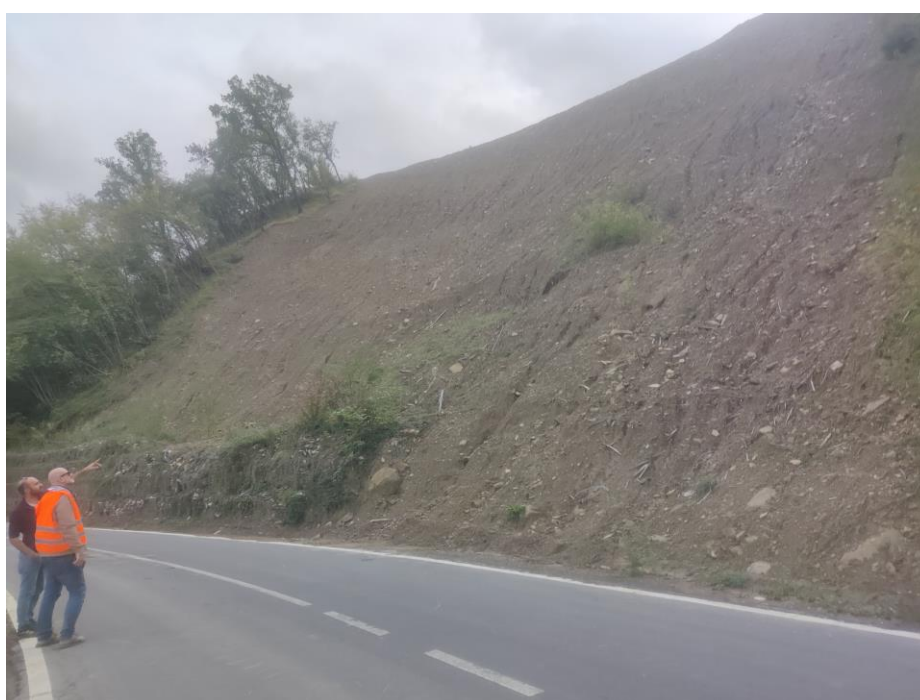
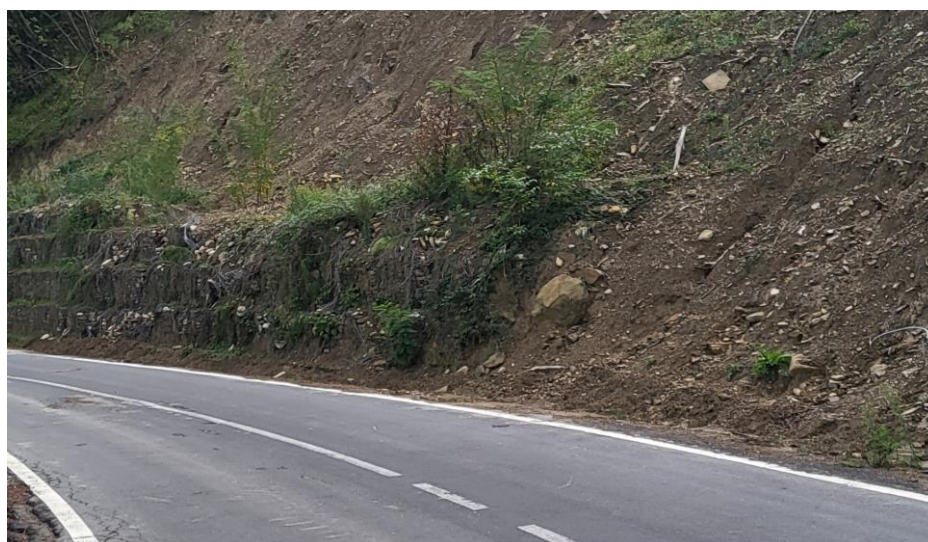
Fig. 7 Foto intervento 3

Gli eventi meteorologici di Maggio 2023 hanno causato una colata del materiale sciolto superficiale che caratterizza il versante scosceso presente a monte della viabilità. Gli eventi del 2024 hanno ulteriormente aggravato la condizione della scarpata causando ulteriori colate che hanno invaso la sede stradale e hanno parzialmente danneggiato le gabbionate di sostegno presenti in una porzione del versante. Le gabbionate non sono comunque continue e la colata ha interessato anche un tratto adiacente a tali opere di sostegno del versante. Dai sopralluoghi è possibile notare tracce di ruscellamento delle acque a seguito delle piogge avvenute nei mesi di settembre ed ottobre.

Il consolidamento del versante in frana si realizza mediante un rivestimento corticale costituito da reti in materiale geocomposito rinforzato in rete metallica posizionate lungo il versante e rese aderenti allo stesso tramite idonei ancoraggi diffusi collegati da funi metalliche che permettono di assorbire i carichi agenti nel sistema e di migliorare la stabilità del pendio. I geocompositi metallici possono essere preassemblati ad una biorete in cocco o ad una geostuoia che trattiene il materiale più fine.

Alla base del versante si possono ipotizzare due tipologie di intervento in funzione delle caratteristiche geologiche dell'area che saranno individuate dalle indagini e dalle prove di prossima realizzazione:

- Realizzazione di una nuova gabbionata in continuità con quella esistente;
- Realizzazione di un muro in c.a. posto su fondazioni profonde a seconda delle caratteristiche geologiche del versante e della profondità a cui è posizionato lo strato roccioso.

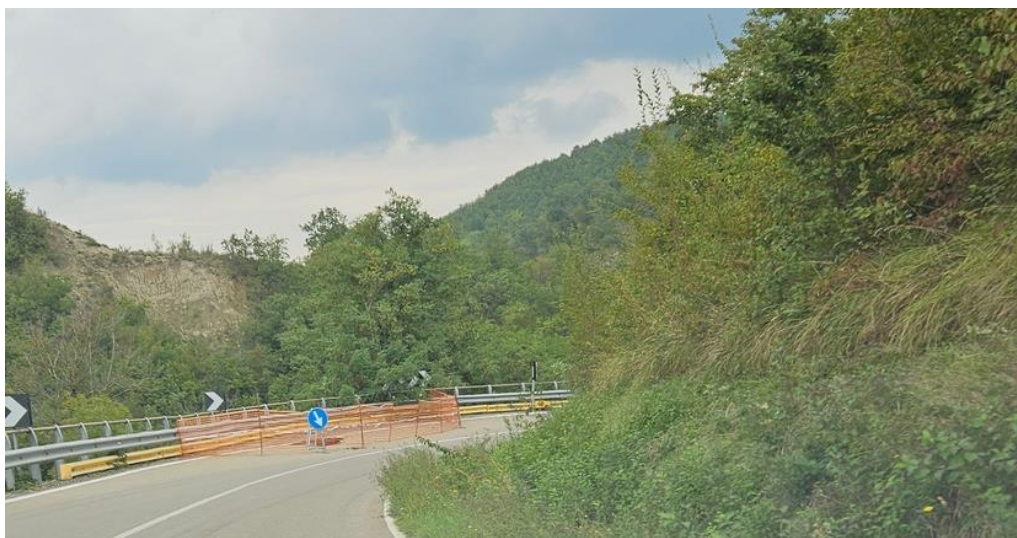
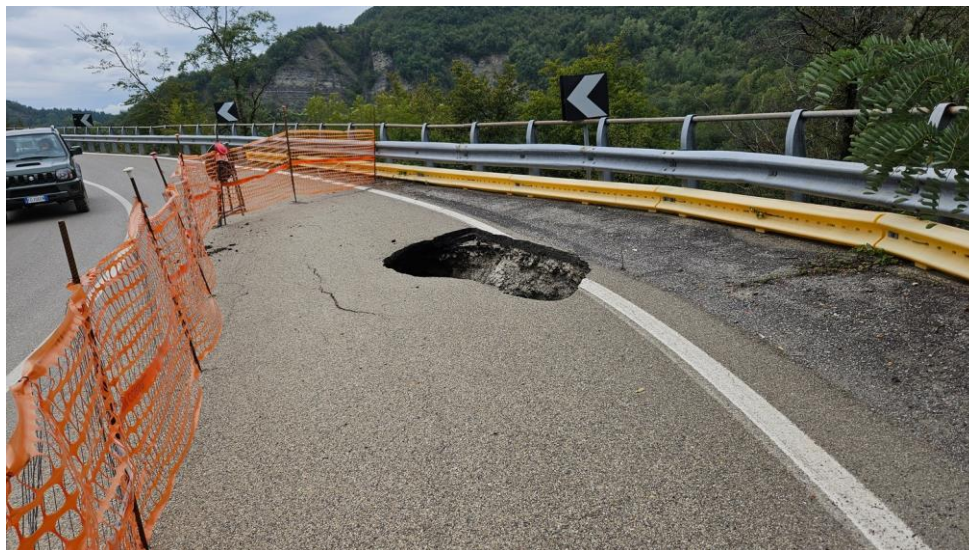
Fig. 9a/b Foto intervento 4

Il dissesto ha interessato la corsia di valle e si manifesta come una voragine lungo la sede stradale che rivela un vuoto sottostante. La voragine è stata causata da una frana di scorrimento in detrito che ha asportato il muro di contenimento della SP610 e si è propagata verso valle come colata. Il muro di contenimento ai lati della frana, anche se ancora in posto, è lesionato e distaccato dal resto della struttura.

L'intervento emergenziale consiste nell'arretramento della scarpata di monte attraverso una riprofilatura per allargare di almeno 1 m la sede stradale così da allontanare il traffico dalla cavità, considerando che il versante a monte non appare particolarmente alto e acclive, da rivestire successivamente con biostuoia per ridurre il dilavamento. Si prevede inoltre di realizzare una canaletta di scolo per raccogliere al piede le acque meteoriche. A monte della cavità si propone di sostenere il versante in frana tramite una paratia continua di pali trivellati di medio/grande diametro in c.a., sulla cui sommità viene realizzata una trave di coronamento in c.a. su cui posizionare un nuovo sicurvia (guard rail) o da New-Jersey in calcestruzzo armato solidali tra loro.

Ai fini della sicurezza, il passaggio sopra la zona dove si è formata la cavità dovrà in ogni caso essere interdetto sia al traffico veicolare che pedonale. Quindi a protezione di eventuali intrusioni nell'area esterna (frana della pavimentazione) si realizza una recinzione alta 2 m in acciaio tipo orso-grill. Lo stesso elemento viene posto in orizzontale per chiudere il foro.

Sarà necessario inoltre riasfaltare tutto il tratto di strada interessato.

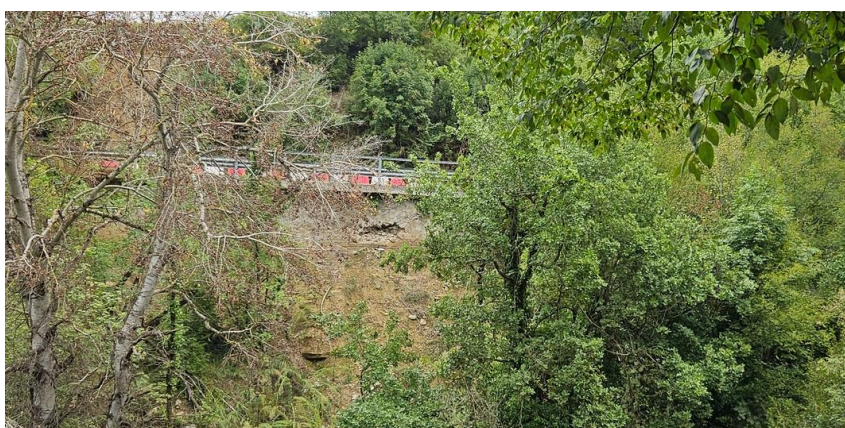
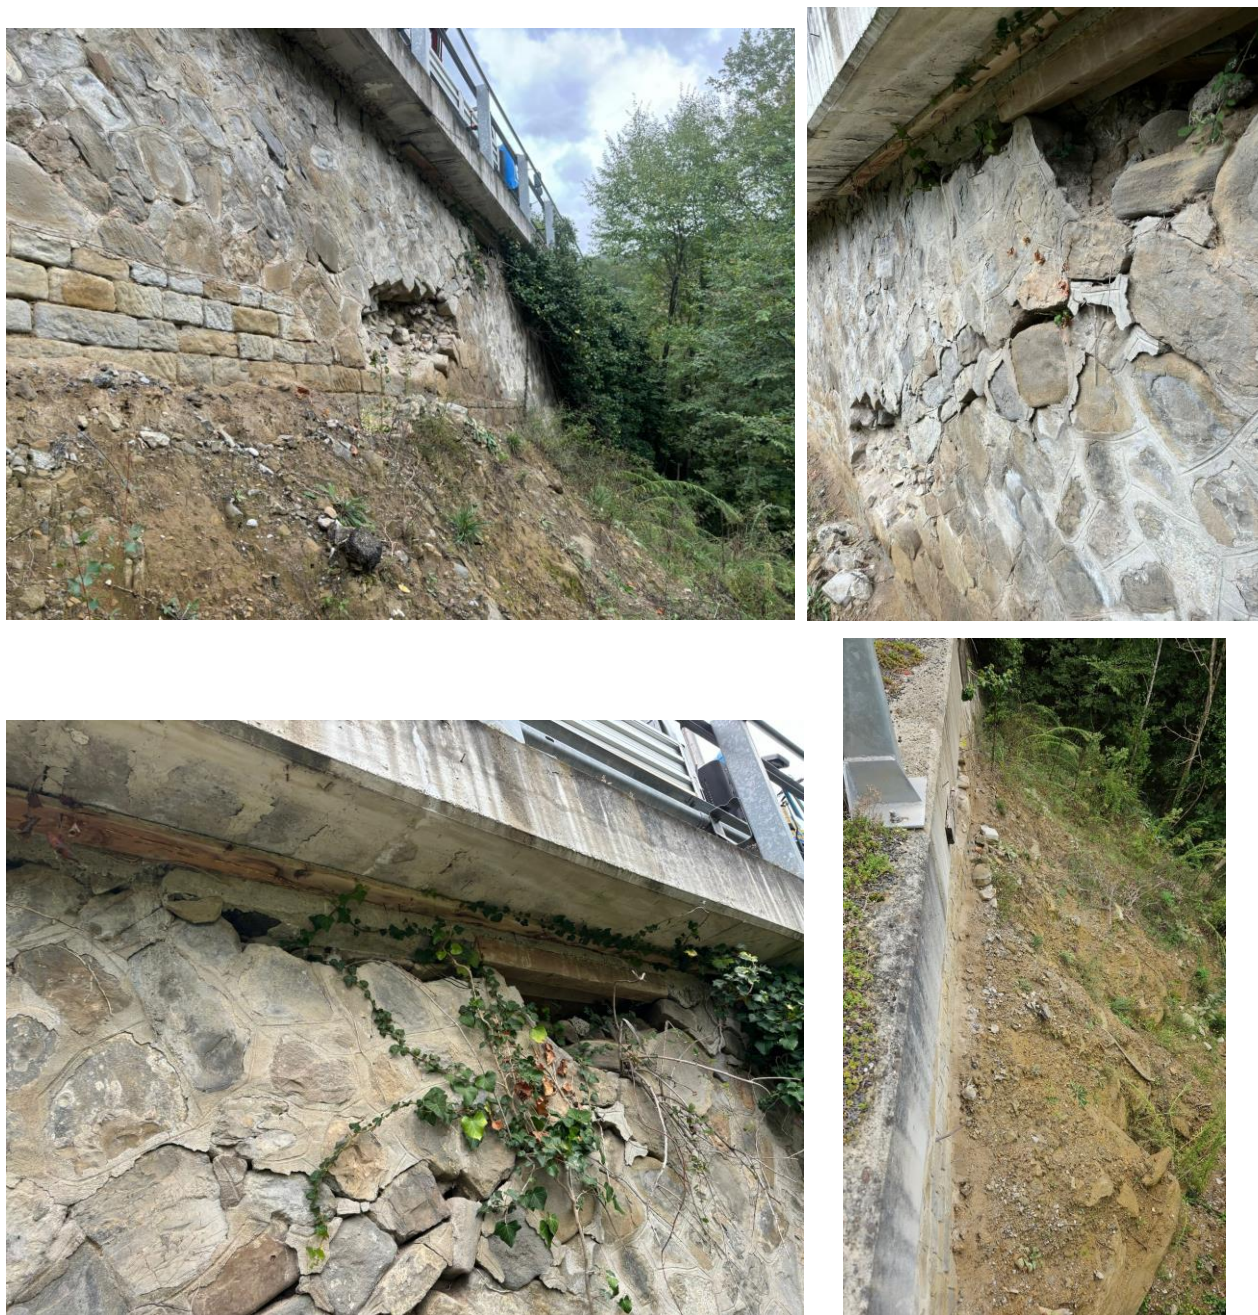
Fig. 12 Foto intervento 5

Il dissesto ha interessato il versante immediatamente a valle del muro stradale, senza però causarne il collasso. La frana è uno scorrimento in detrito di dimensioni relativamente modeste, che però ha mostrato una notevole mobilità ed ha raggiunto l'alveo del rio sottostante.

Anche se il muro stradale non è collassato, la frana ha esposto la base del muro riducendo l'azione di contenimento del terreno. Inoltre, il muro è lesionato proprio in corrispondenza della nicchia di distacco. Tale lesione si presenta come uno sfondamento sub-circolare causato probabilmente dalla pressione dell'acqua accumulatasi a tergo della struttura, e che uscendo potrebbe aver favorito l'innesco stesso della frana.

Si propone come intervento di carattere urgente, ma provvisorio, che non può prescindere nel lungo termine ad un intervento di messa in sicurezza dell'intero muro di contenimento, un cuci scuci della muratura dove è presente la nicchia di distacco, consolidamento con iniezioni della muratura stessa e stuccatura delle lesioni più evidenti. Inoltre è necessario inserire alcuni tubi di drenaggio per diminuire la spinta idraulica a valle del muro di contenimento.
