AREA SERVIZI TERRITORIALI METROPOLITANI

STRADA SP7		Settore Strade e Sicurezza		
LAVORO LAVORI DI SOMMA URGENZA PER IL RIPRISTINO DELLA SEDE STRADALE E DELLE SCARPATE DI MONTE E DI VALLE COLPITI DAGLI EVENTI METERELOGICI DI SETTEMBRE 2024, LUNGO LA SP 7, COMUNE DI MONTERENZIO.				
ELABORATO		PROGETTO DI SOMMA URGENZA		
<p style="text-align: center;">RELAZIONE GENERALE</p>				
PROGETTAZIONE GENERALE E SPECIALISTICA ING. GIANLUCA CALZINI Via Carlo Jussi 38 40068 San Lazzaro di Savena				
RESPONSABILE UNICO DEL PROCEDIMENTO ING. LUCIA MOLICA FRANCO				
B			SCALA	TAV./ELAB Nr.
A	OTTOBRE 2024	EMISSIONE	Varie	R1
REV.	DATA	MODIFICA

RELAZIONE GENERALE

Lavori di somma urgenza per il ripristino della sede stradale e delle scarpate di monte e di valle colpiti dagli eventi metereologici di settembre 2024, lungo la sp 7, Comune di Monterenzio

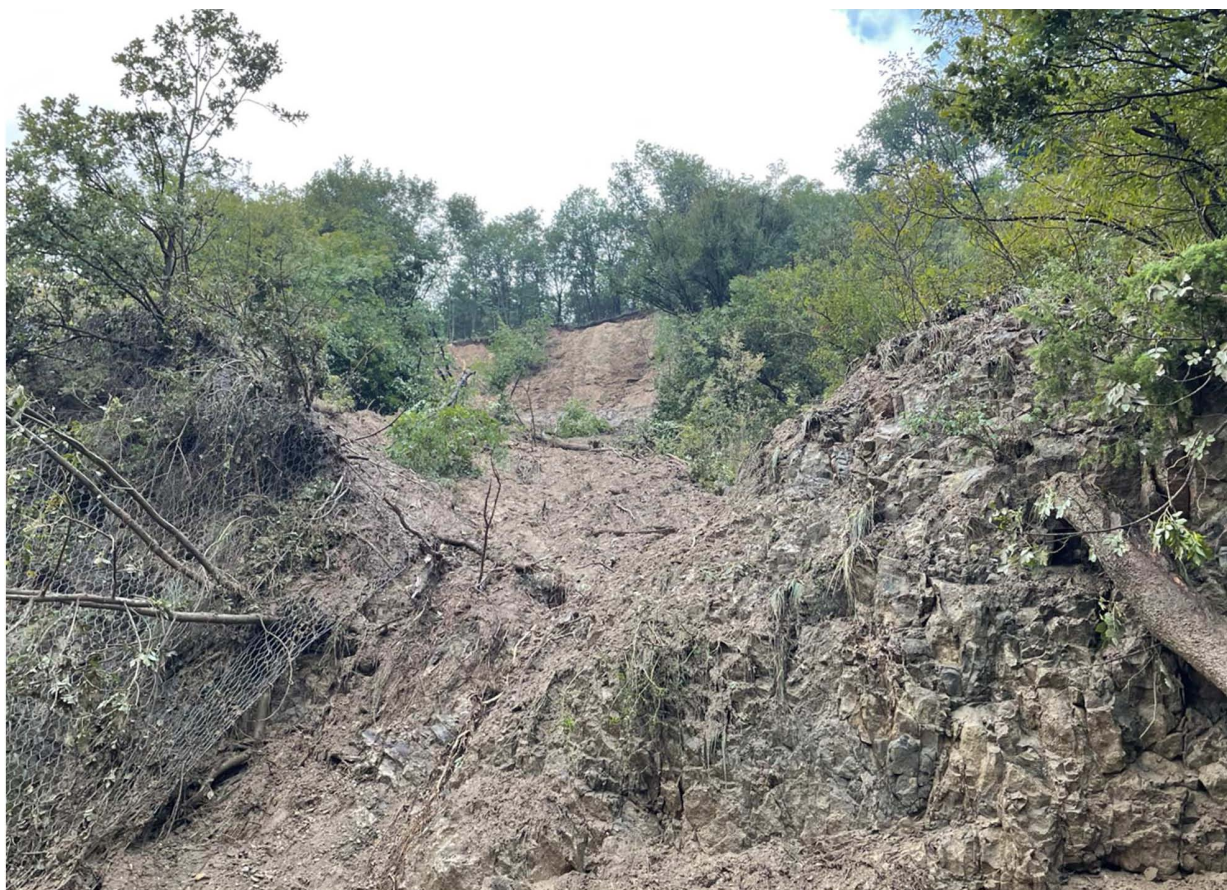
- Tratto "Bisano 1": una colata di materiale sciolto, sceso dalla scarpata di monte, ha investito il muro di contro ripa, oltrepassandolo e riempiendo la carreggiata stradale di fango, detriti e vegetazione. La cunetta di scolo delle acque meteoriche risulta ad oggi piena di detriti, così come il vallo esistente alle spalle del muro di contro ripa;

- New Jersey a monte e a valle per uno sviluppo di circa 42 m lato monte + 42 m lato valle;
- Svuotamento cunetta di monte per una lunghezza di 60 m;
- Pulizia del terreno alle spalle del muro per uno sviluppo di almeno 60 m;
- Segnaletica stradale verticale provvisoria di cantiere temporaneo, con limite di velocità 30 km/h, restringimento corsia, ecc;
- Dispositivi luminosi ad integrazione segnaletica verticale.

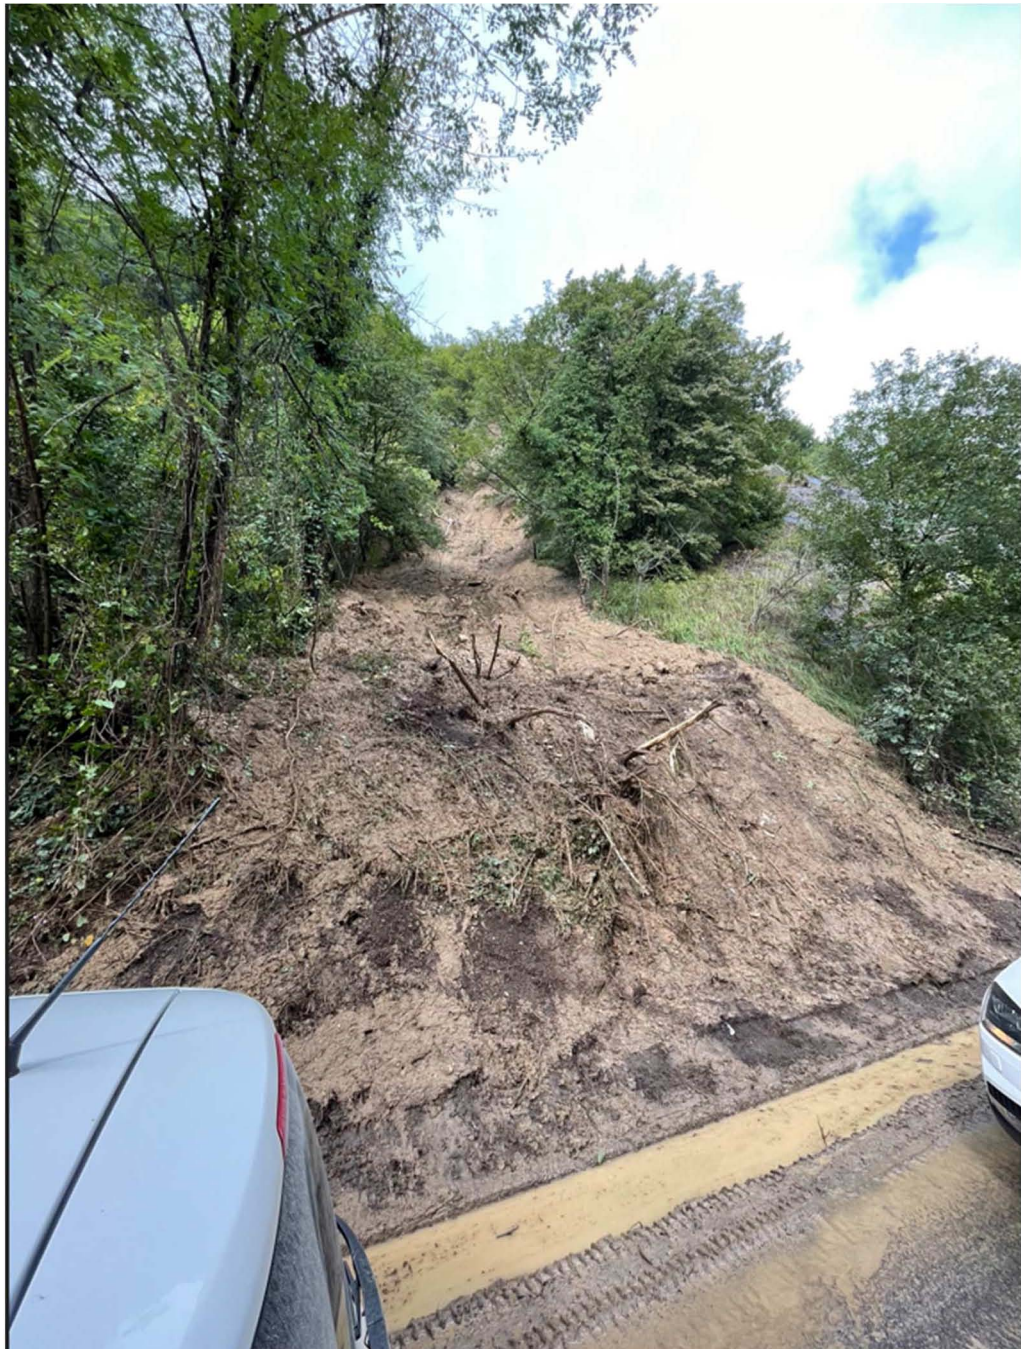
-Tratto "Bisano 2": una colata di fango ha invaso le carreggiate, rendendole inizialmente non praticabili. Attualmente tutti i fossi di scolo delle acque risultano pieni di detriti, così come

appaiono non funzionanti i pozzetti degli attraversamenti.

- New Jersey posto in corrispondenza della scarpata di monte uno sviluppo di circa 18 m;
- Pulizia e risezionamento cunetta di monte per una lunghezza di circa 50 m in direzione sud sino all’attraversamento stradale esistente (tombotto);
- Segnaletica stradale verticale provvisoria di cantiere temporaneo, con limite di velocità 30 km/h, restringimento corsia, ecc;
- Dispositivi luminosi ad integrazione segnaletica verticale.

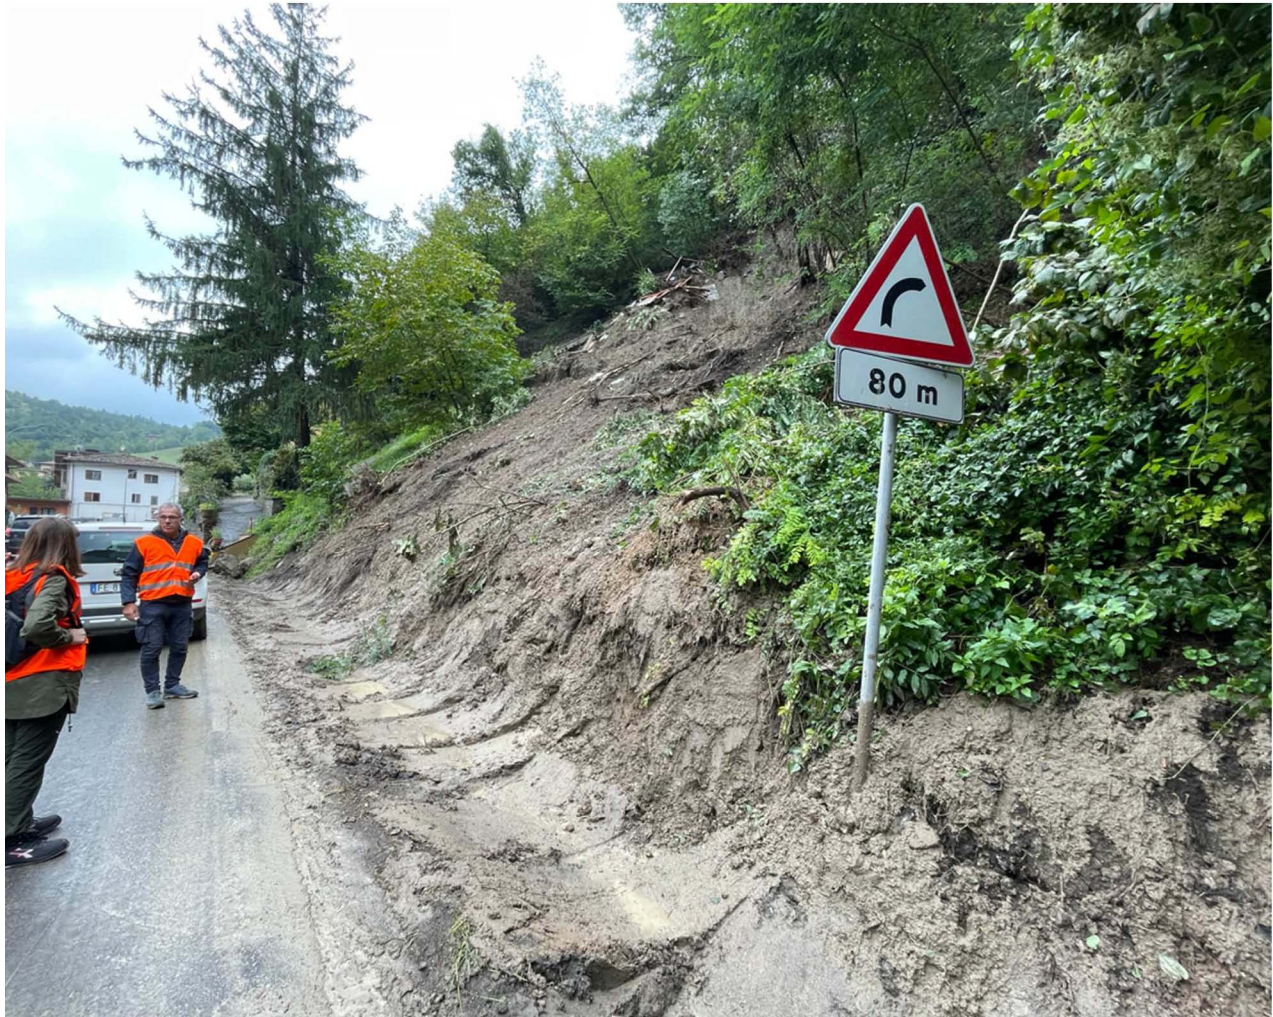
-Tratto "Bisano 3": come nei casi precedenti, una colata di fango proveniente dalla scarpata di monte, ha invaso la sede stradale, otturando i pozzetti degli attraversamenti e riempiendo le

canaline di scolo delle acque meteoriche.

- New Jersey a monte strada per uno sviluppo di circa 30 m;
- Pulizia e risezionamento della cunetta di monte strada per una lunghezza di 40 m;
- Segnaletica stradale verticale provvisoria di cantiere temporaneo, con limite di velocità 30 km/h, restringimento corsia, ecc;
- Dispositivi luminosi ad integrazione segnaletica verticale.

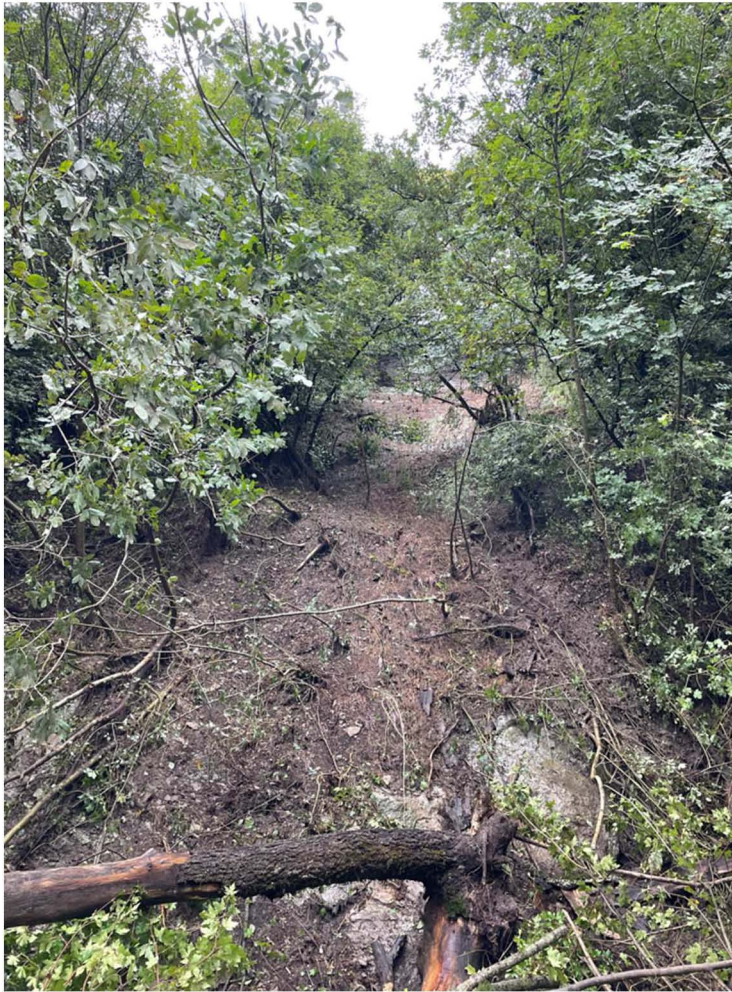
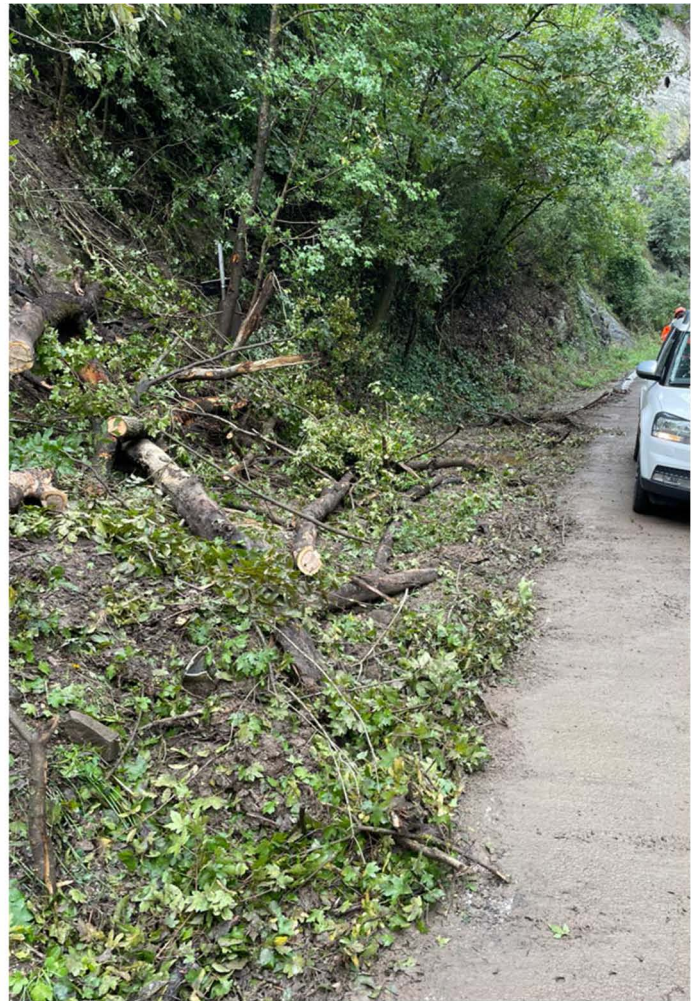
-Tratto "Bisano 4": materiale sciolto proveniente dalla scarpata di monte è arrivato in strada,

invadendo la stessa e mettendo fuori uso la rete di scolo delle acque meteoriche.

- New Jersey a monte strada per uno sviluppo di circa 18 m;
- Pulizia e risezionamento della cunetta di monte strada per una lunghezza di 60 m;
- Segnaletica stradale verticale provvisoria di cantiere temporaneo, con limite di velocità 30 km/h, restringimento corsia, ecc;
- Dispositivi luminosi ad integrazione segnaletica vertical.

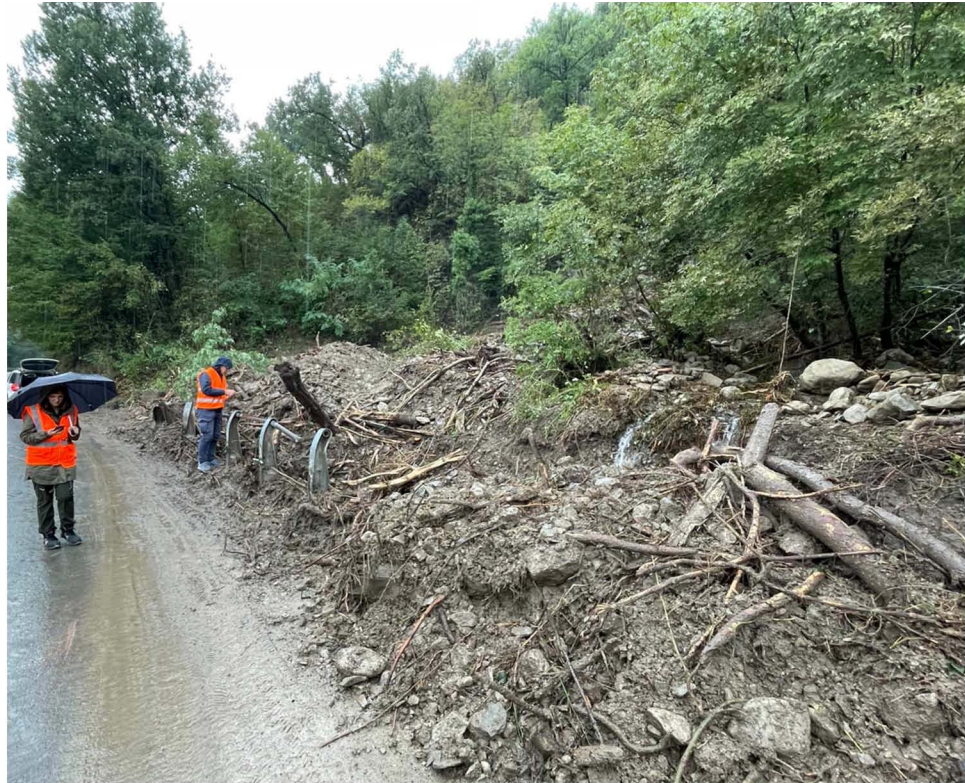
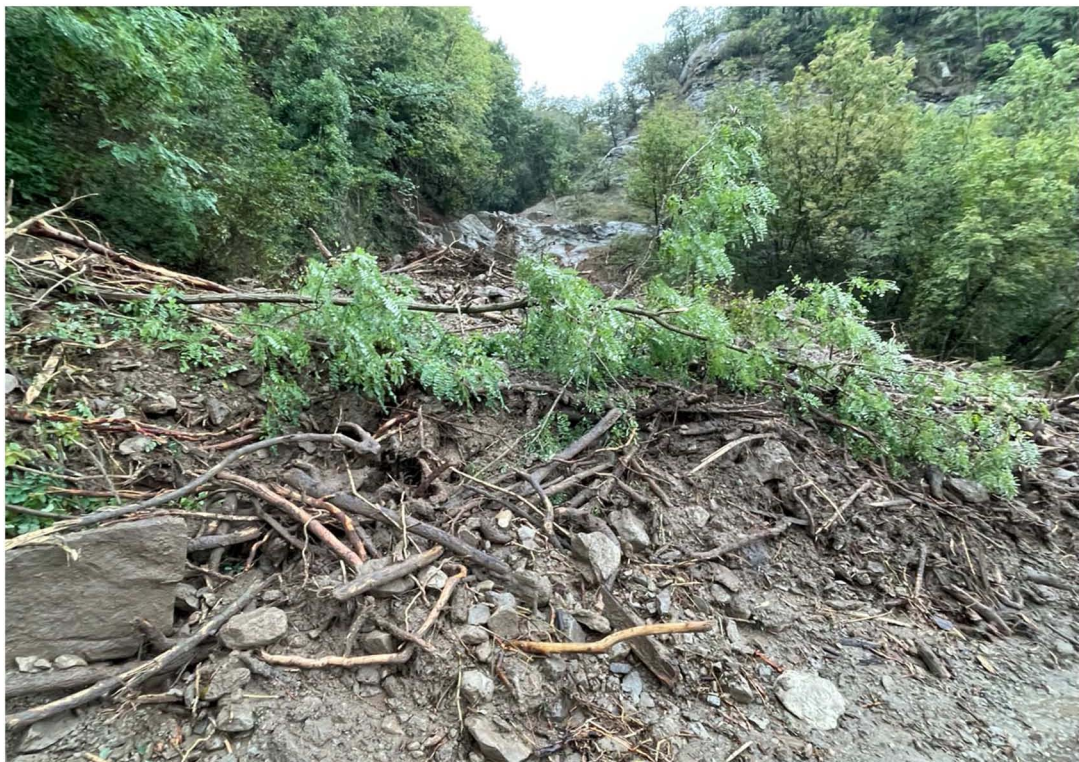
-Tratto "Bisano 5": il rio proveniente dalla scarpata di monte, a causa del rapido incremento di portata, provocato dalle precipitazioni del 18 settembre, ha trascinato a valle una consistente quantità di materiale che ha impattato contro il guard rail esistente, distruggendolo, e riempiendo completamente con terra, massi e legname, l'attraversamento che convogliava il succitato rio verso il torrente Idice. Anche in questo tratto il materiale trasportato dalla scarpata, ha invaso la SP7 per un tratto di circa 30/40 m.

- Eliminazione del guard rail danneggiato lato monte;
- New Jersey lato monte circa 30 m e lato a valle circa 30 m
- Senso unico alternato a vista;
- Segnaletica stradale verticale provvisoria di cantiere temporaneo, con limite di velocità 30 km/h, restringimento corsia, ecc;
- Dispositivi luminosi ad integrazione segnaletica vertical.

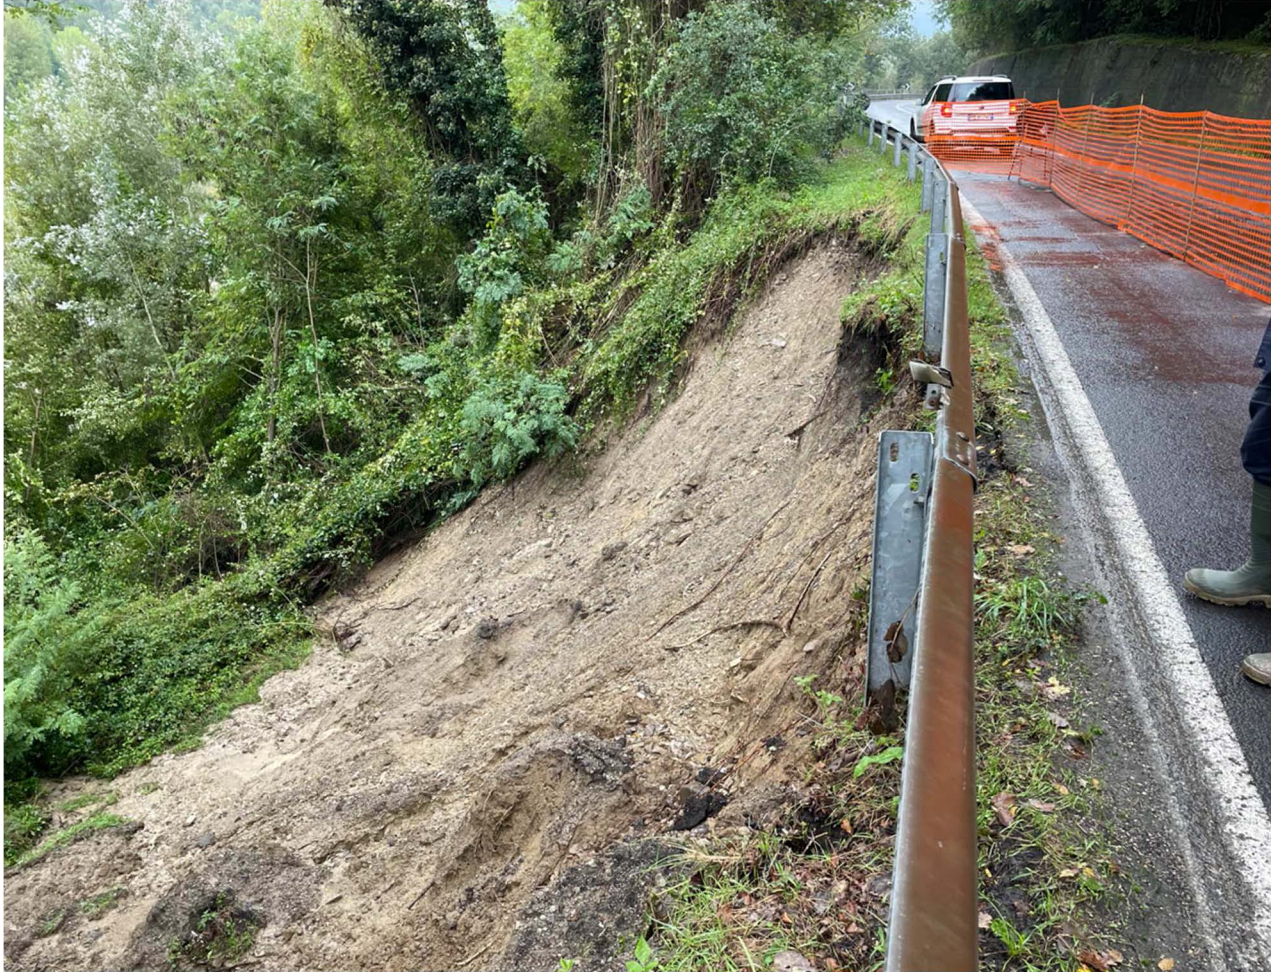
-Tratto "Bisano 6": uno scorrimento superficiale, causato dall'erosione spondale sinistra del torrente Idice. Ha interessato il versante di valle della SP 7 per un tratto di circa 30 m. La corona del suddetto smottamento ha coinvolto la banchina di valle della strada, scoprendo la base degli ancoraggi del guard rail;

- Senso unico alternato a vista;
- Segnaletica stradale verticale provvisoria di cantiere temporaneo, con limite di velocità 30 km/h, restringimento corsia, ecc;
- Dispositivi luminosi ad integrazione segnaletica vertical.

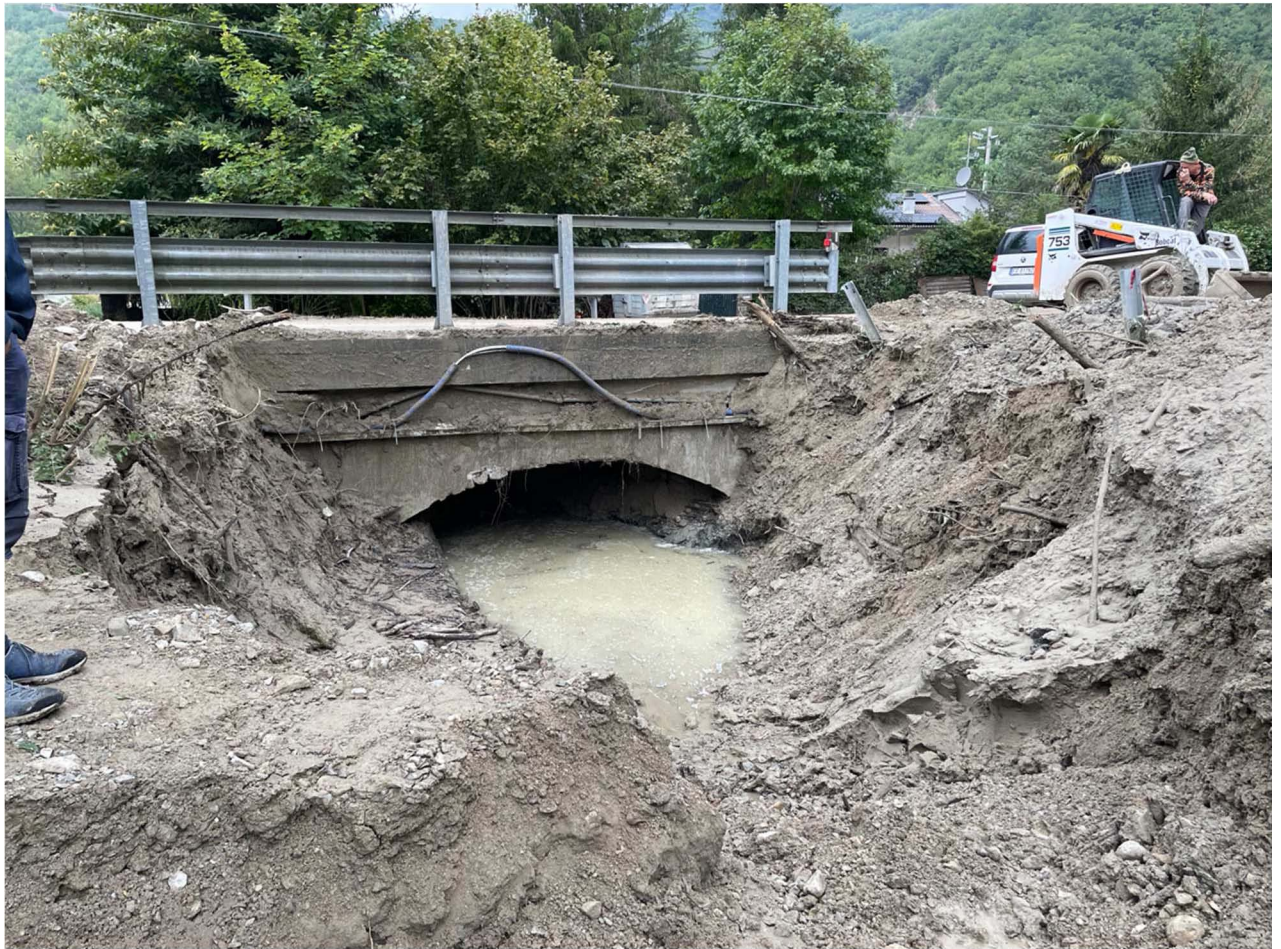
-Attraversamento Loc. "Salomona": in destra idraulica, l'attraversamento che dovrebbe convogliare le acque provenienti dalla scarpata, è stato completamente otturato da sabbia, terra e vegetazione trascinata a valle dal rio stesso. Attualmente l'attraversamento ha un imbocco ad arco di larghezza ed altezza di circa 2.00 m, mentre all'uscita sono presenti due tubi in calcestruzzo del diametro di circa 1.00 m. Durante l'evento meteorico del 18 settembre l'acqua, non potendo più essere convogliata lungo il suo regolare tracciato, è esondata invadendo la SP7 ed i giardini delle abitazioni poste a valle. Attualmente, mediante l'utilizzo di mezzi meccanici le acque sono state deviate lungo un percorso alternativo che le porta fino alla cunetta di monte

della strada.

- Demolizione dell’attraversamento esistente e sostituzione dello stesso mediante la posa di tubi in C.A.P. del diametro di 3000 mm;
- Risezionatura e approfondimento del fosso in uscita dall’attraversamento di progetto;
- Rifacimento del pacchetto stradale in corrispondenza degli interventi di progetto;
- Asportazione del materiale detritico a monte dell’attraversamento;
- Protezione con posa di New Jersey in sinistra e destra idraulica del Rio Molinetto per una lunghezza totale di 30 m;
- Segnaletica stradale verticale provvisoria di cantiere temporaneo,
- Dispositivi luminosi ad integrazione segnaletica verticale.

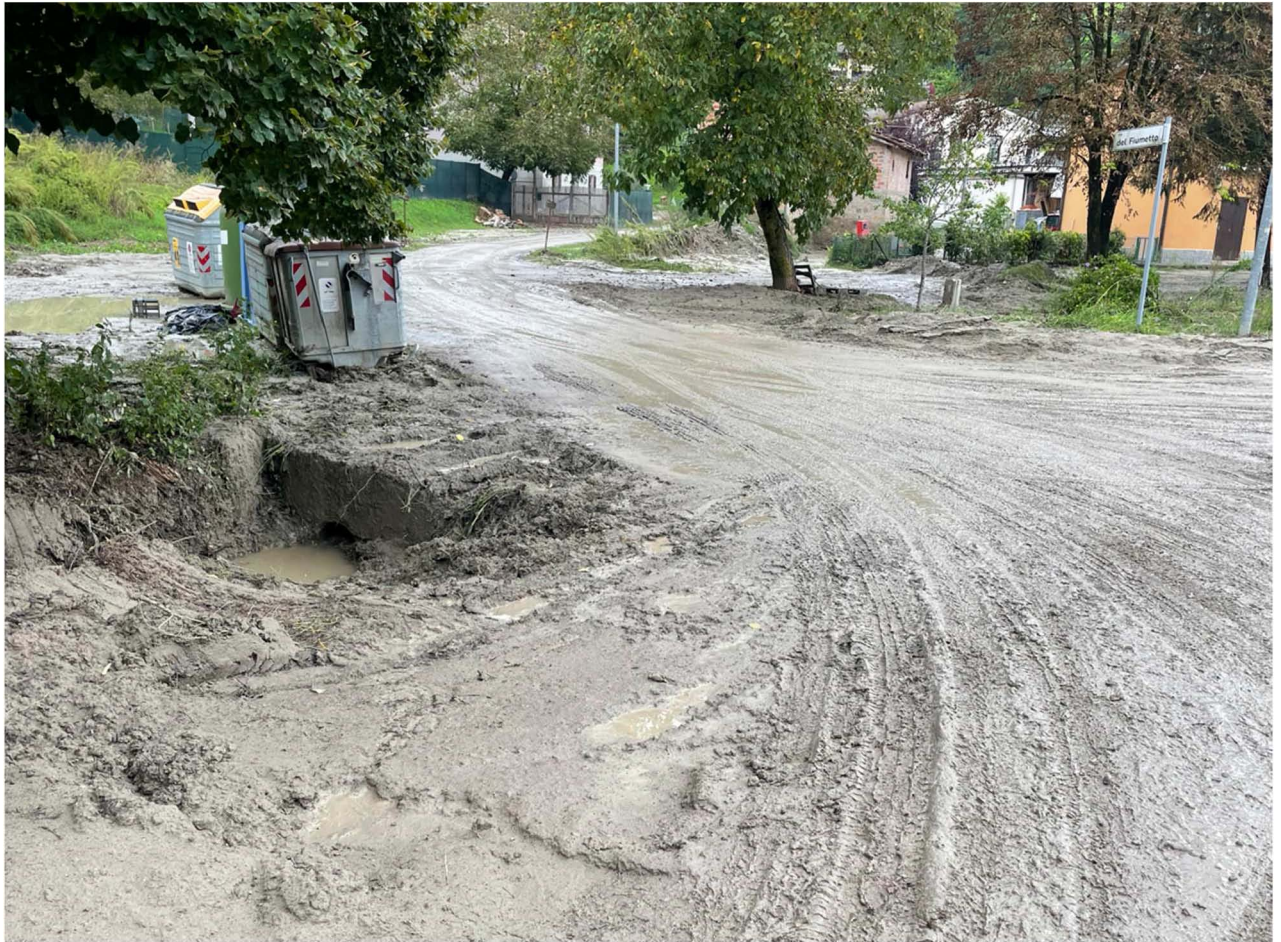
-Attraversamento Loc. "Fiumetto": anche in questo caso è localizzato in destra idraulica. La rete di scolo delle acque meteoriche è rappresentata da un primo tratto tombato che attraversa una diramazione della SP7 e da un secondo tratto che attraversa la SP 7 stessa, portando l'acqua, dopo percorso di un centinaio di m, direttamente nel torrente Idice. A causa del materiale fine trasportato, i pozzetti ed i tombamenti risultano quasi completamente ostruiti. Questo, durante l'evento meteorico del 18 settembre ha causato la fuoriuscita dell'acqua e l'invasione da parte

della stessa della pubblica via.

- Riapertura di un tratto tombato a monte della SP 7;
- Asprtazione del materiale detritico a monte dell’attraversamento;
- Ripristino del deflusso delle acque con pulizia dell’attraversamento stradale;
- Protezione con posa di New Jersi in sinistra e destra idraulica del Rio della Riva per una lunghezza totale di 40 m;
- Segnaletica stradale verticale provvisoria di cantiere temporaneo,
- Dispositivi luminosi ad integrazione segnaletica vertical.

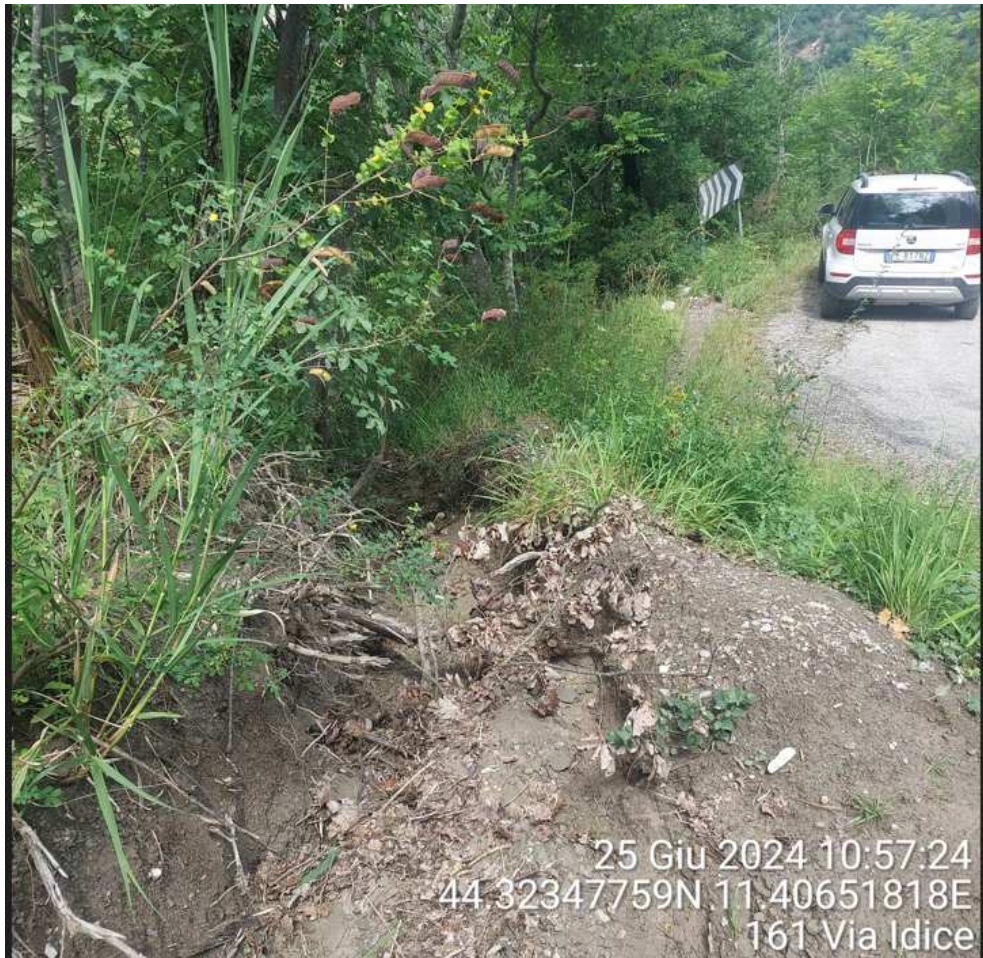
-Attraversamenti Via Chiesa: è presente una cunetta stradale che convoglia l'acqua raccolta lungo una scarpata che insiste direttamente sul tracciato della SP7, causando, scarichi di acque che

insistono direttamente sulla SP7 stessa presente a valle.

- Si tratta di realizzare attraversamenti sulla strada comunale Via Chiesa per il ripristino corretto della regimazione delle acque superficiali. Queste lavorazioni già previste in uno stralcio esecutivo, ad oggi hanno assunto carattere di urgenza per in quanto le precipitazioni possono portare a breve un peggioramento della scarpata con ulteriori danni sulla viabilità;

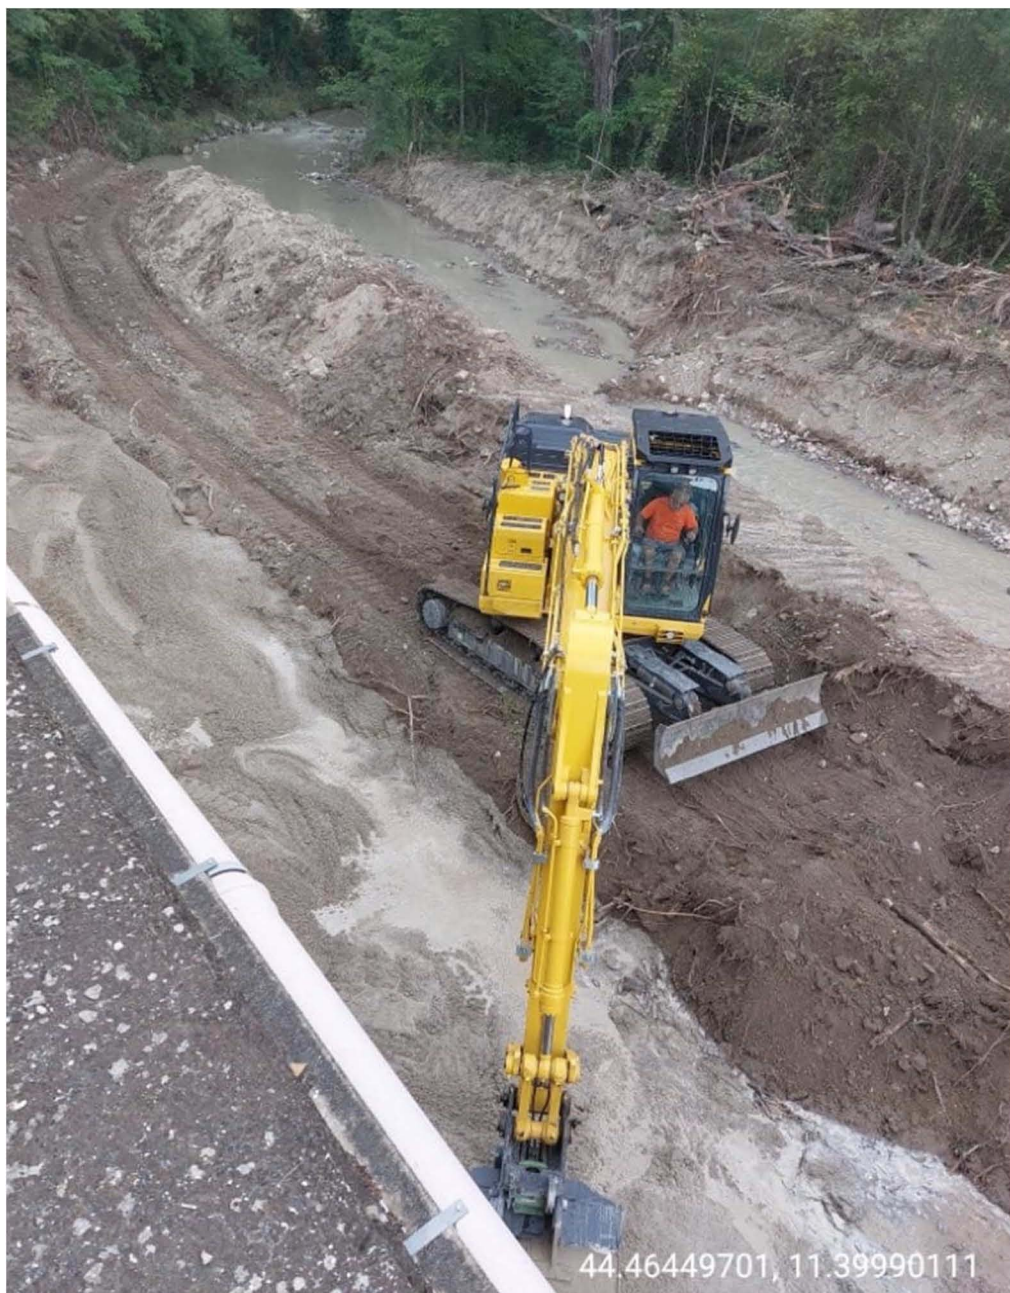
-Muro di contenimento località la "Noce": lungo un tratto di muro a gravità, che ha la funzione di sostenere la strada, la fondazione, immersa nel torrente, è stata "scalzata" dalla corrente fino ad una profondità di circa un paio di metri. L'acqua si è spinta anche al di sotto della sede stradale, creando una cavità che ha causato un sensibile abbassamento del manto stradale stesso. Visto l'aggravarsi della situazione, considerando anche l'allerta meteo per la perturbazione del 18 settembre, sono stati avviati lavori di somma urgenza con lo scopo di tamponare l'emergenza presente. Questi hanno previsto lo spostamento temporaneo dell'alveo del torrente Idice per permettere alle macchine operatrici di operare, Lo svuotamento dell'acqua accumulatasi al di sotto della fondazione e la realizzazione di un getto in calcestruzzo con lo scopo di riempire le cavità formatesi e fornire una base solida per il muro esistente. Attualmente la sede stradale deve essere ripristinata.
