| LAVORO LAVORI DI SOMMA URGENZA PER IL RIPRISTINO DELLA SEDE STRADALE E DELLE SCARPATE LUNGO LA STRADA PROVINCIALE FONDO VALLE SAVENA, COLPITA DAGLI EVENTI METEOROLOGICI DI SETTEMBRE 2024 COMUNI DI PIANORO E LOIANO | | | |
| RELAZIONE GENERALE | | PROGETTO DI SOMMA URGENZA | |

RELAZIONE GENERALE

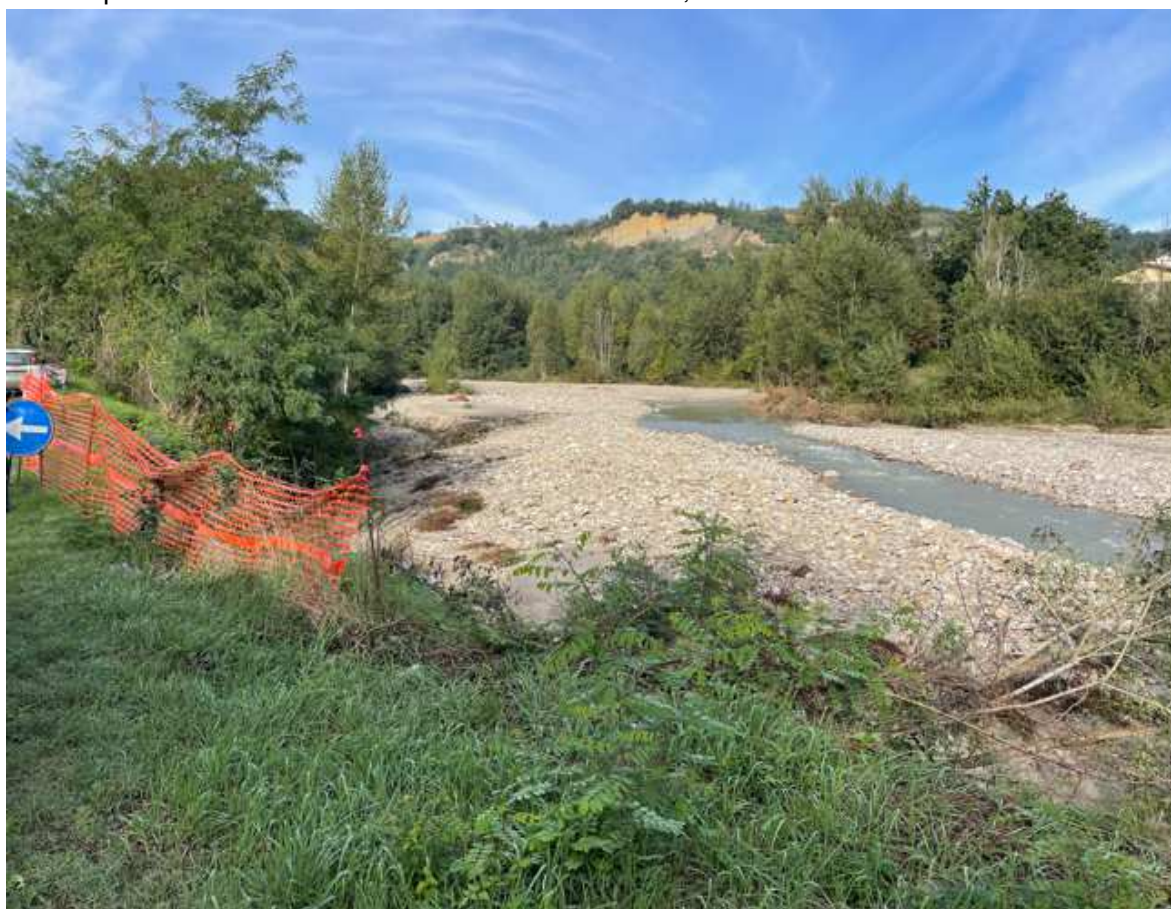
- Tratto "Savena 1": si palesa erosione spondale in destra idraulica, causata dalla corrente durante l'evento di piena. Questa ha causato l'erosione del piede della scarpata che ha subito un sensibile arretramento, interessando la banchina stradale.

- Posa di New Jersey a protezione dell'area di cantiere per una lunghezza di 60 m;
- Realizzazione di scogliera a protezione spondale in destra idraulica per una lunghezza di 45 m;
- Rimodellamento e ripristino della linearità idraulica con paleggio di ghiaia in accumulo.

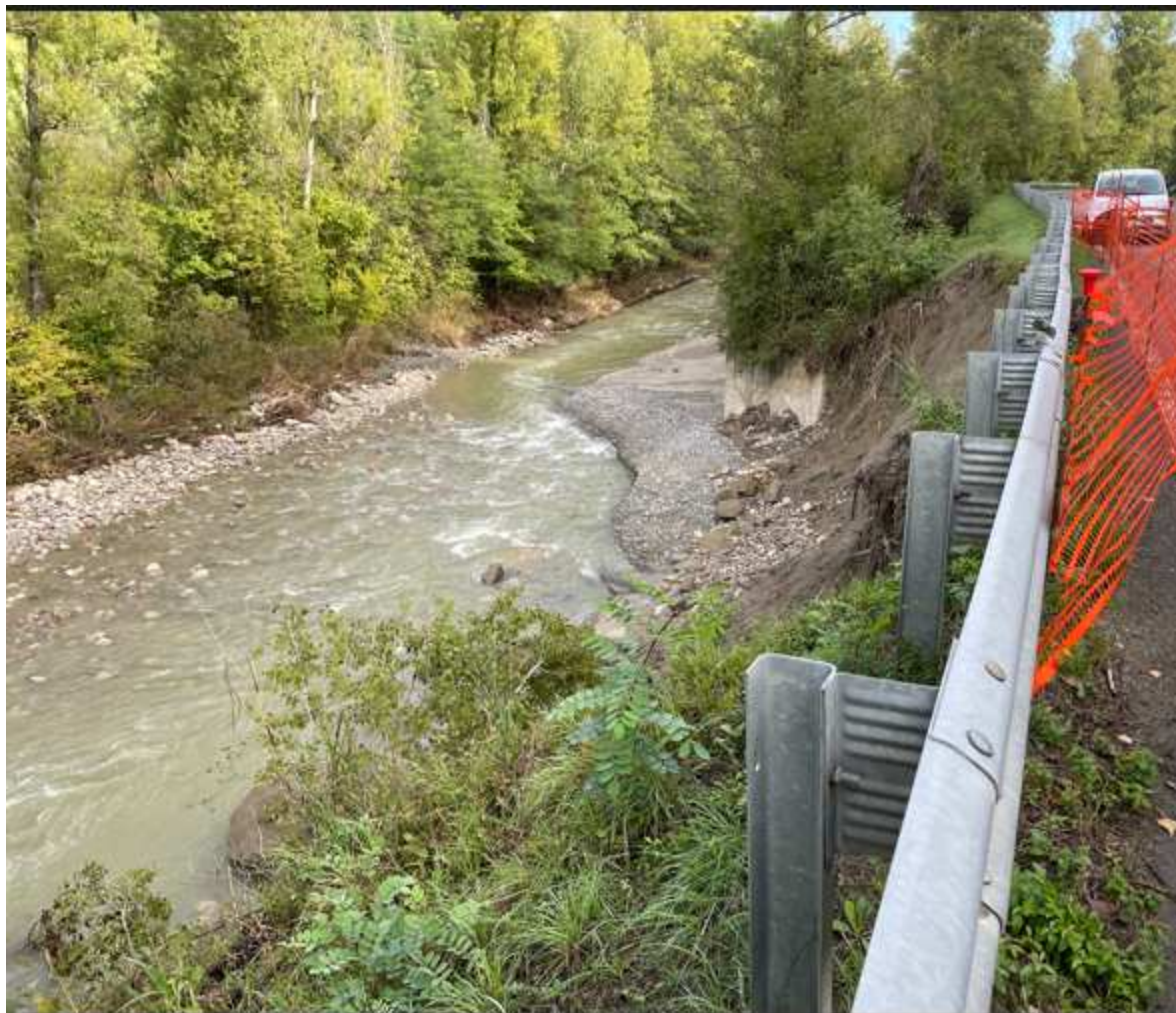
- Tratto "Savena 2": anche in questo caso si palesa erosione spondale in destra idraulica, causata dalla corrente durante l'evento di piena. In questo tratto, la perdita del "piede" della scarpata ha causato uno smottamento il cui ciglio coincide con il bordo laterale della carreggiata. Gli elementi verticali del guard rail esistente sono stato completamente scalzati.

- Posa di New Jersey a protezione dell'area di cantiere per una lunghezza di 42 m;
- Realizzazione di scogliera a protezione spondale in destra idraulica per una lunghezza di 30 m;
- Rimodellamento e ripristino della linearità idraulica con paleggio di ghiaia in accumulo;
- Realizzazione del nuovo pacchetto stradale in corrispondenza del tratto di intervento;
- Messa in opera di guard rail.

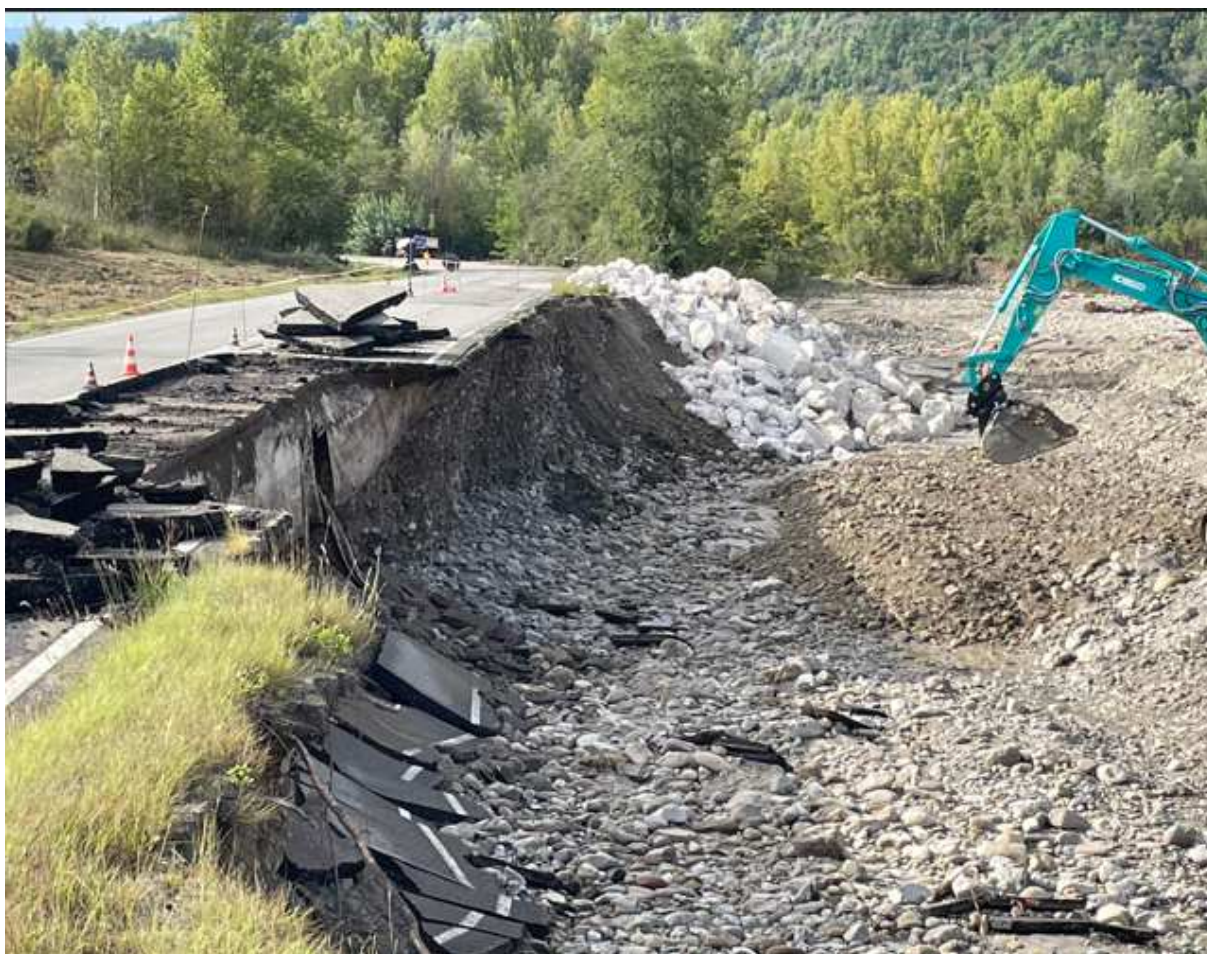
- Tratto "Savena 3": sempre in destra idraulica, l'erosione causata dalla piena conseguente agli eventi meteorici del 18-18 settembre 2024, ha provocato il collasso di una porzione di scarpata ed il successivo crollo di parte della carreggiata di valle della strada provinciale.

- Posa di New Jersey a protezione dell'area di cantiere per una lunghezza di 72 m;
- Realizzazione di una scogliera a protezione spondale in destra idraulica per una lunghezza di 50 m;
- Rimodellamento e ripristino della linearità idraulica con paleggio di ghiaia in accumulo;
- Realizzazione del nuovo pacchetto stradale in corrispondenza del tratto di intervento e spostamento verso monte della sede stradale e ripristino della rete di scolo delle acque meteoriche;
- Messa in opera di guard rail;
- Pulizia vegetazionale scarpata di monte.

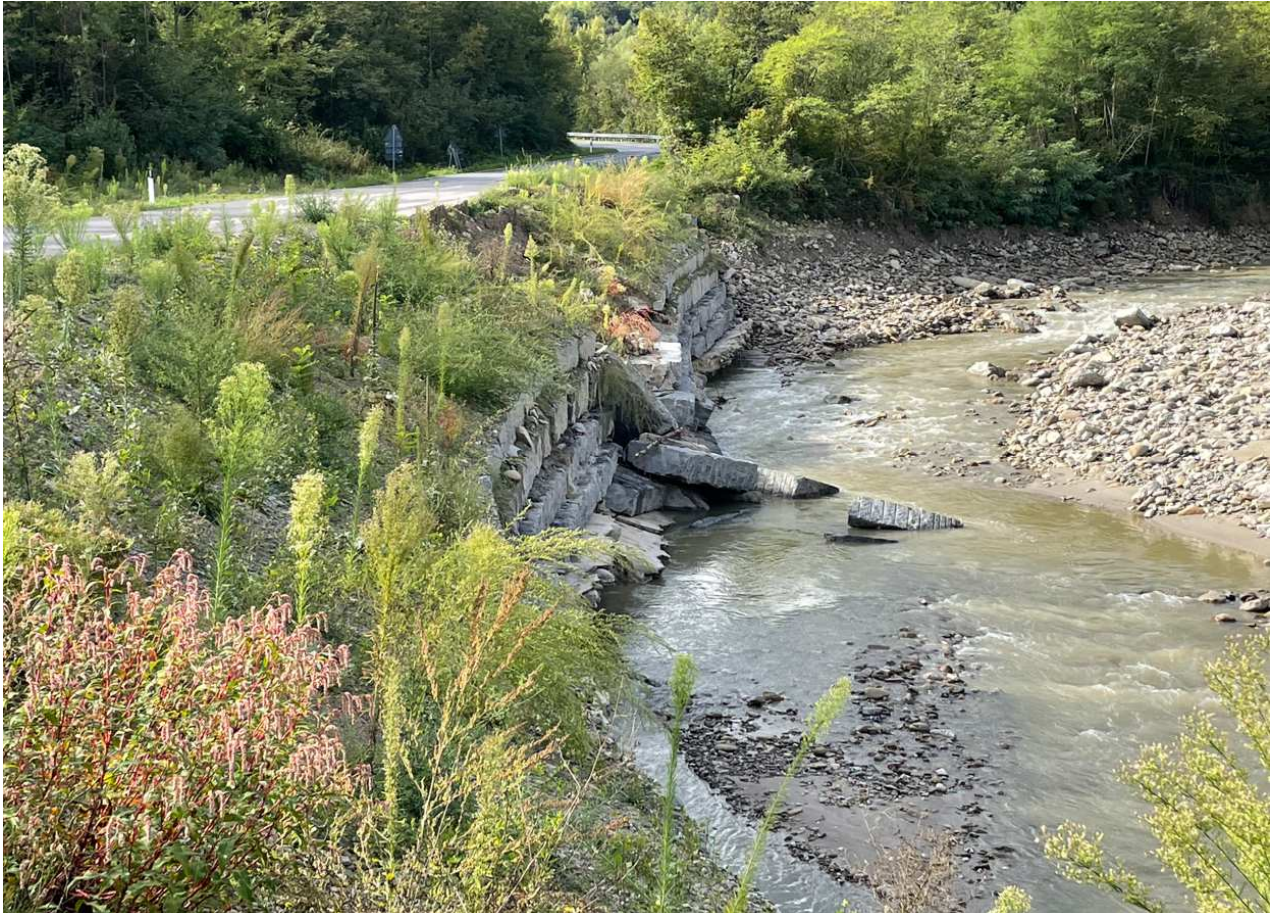
- Tratto "Savena 4": Una porzione della scogliera in massi ciclopici esistente è crollata a seguito dell'erosione del terreno presente al di sotto dell'apparato fondale, costituito da una trave continua in calcestruzzo. Anche il resto della scogliera, posta a valle e a monte del tratto descritto, ha l'apparato fondale completamente scoperto.

- Posa di New Jersey a protezione dell'area di cantiere per una lunghezza di 120 m;
- Riparazione di una porzione della scogliera esistente ammaloratasi a seguito dell'ultimo evento alluvionale;
- Realizzazione di n. 2 tratti di scogliera a monte e a valle dell'esistente;
- Rimodellamento e ripristino della linearità idraulica con paleggio di ghiaia in accumulo;
- Consolidamento della struttura fondale esistente mediante getto di cls;
- Realizzazione del nuovo pacchetto stradale in corrispondenza del tratto di intervento;
- Pulizia vegetazionale in sinistra idraulica.

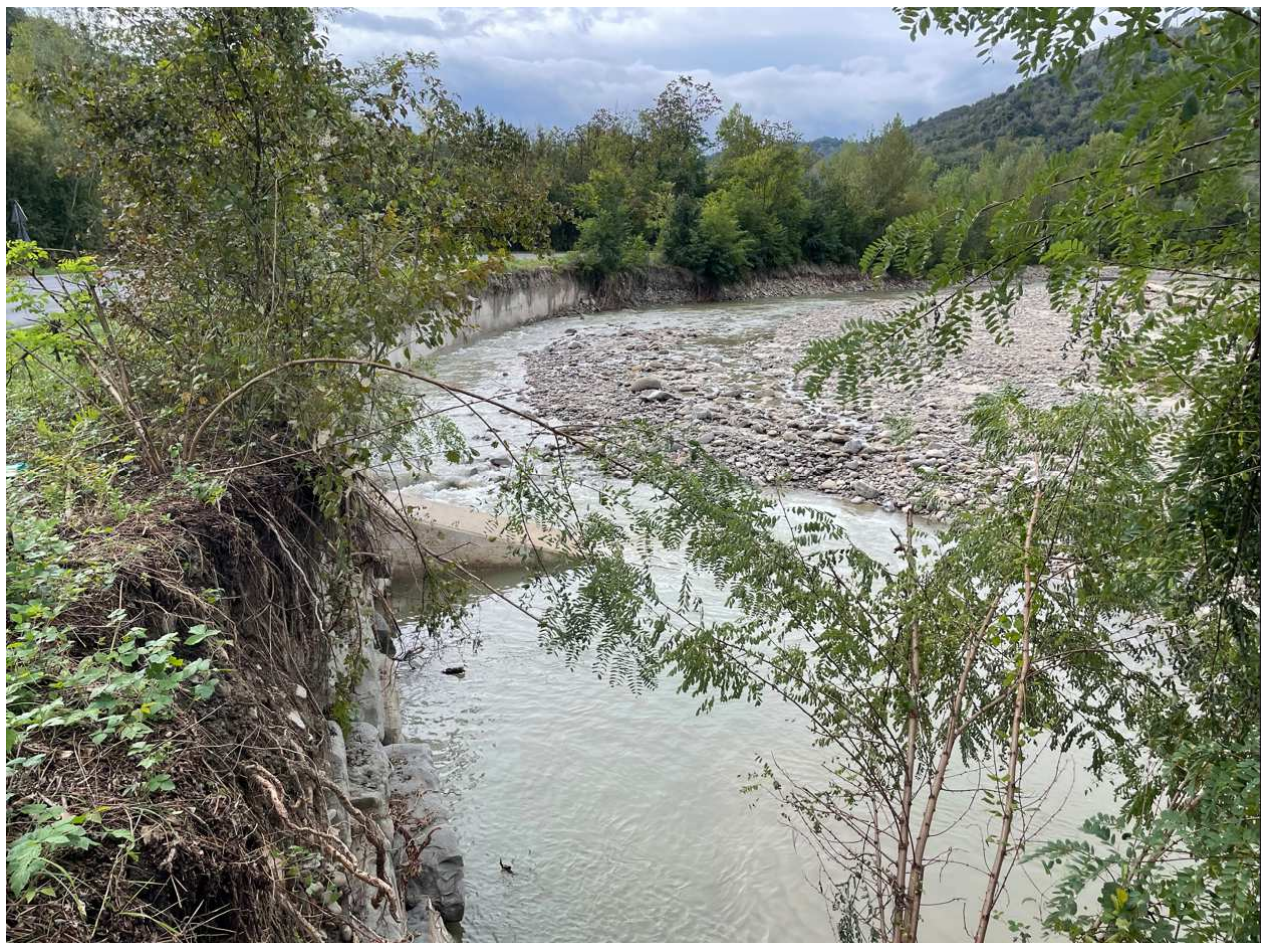
- Tratto "Savena 5": A causa del deposito di materiale in alveo, il Torrente Savena scorre proprio a ridosso del muro di contenimento della scarpata. Anche in questo tratto, la corrente ha provocato l'erosione della parte bassa del muro di contenimento.

- Rimodellamento e ripristino della linearità idraulica con paleggio di ghiaia in accumulo;
- Pulizia vegetazionale in sinistra idraulica.

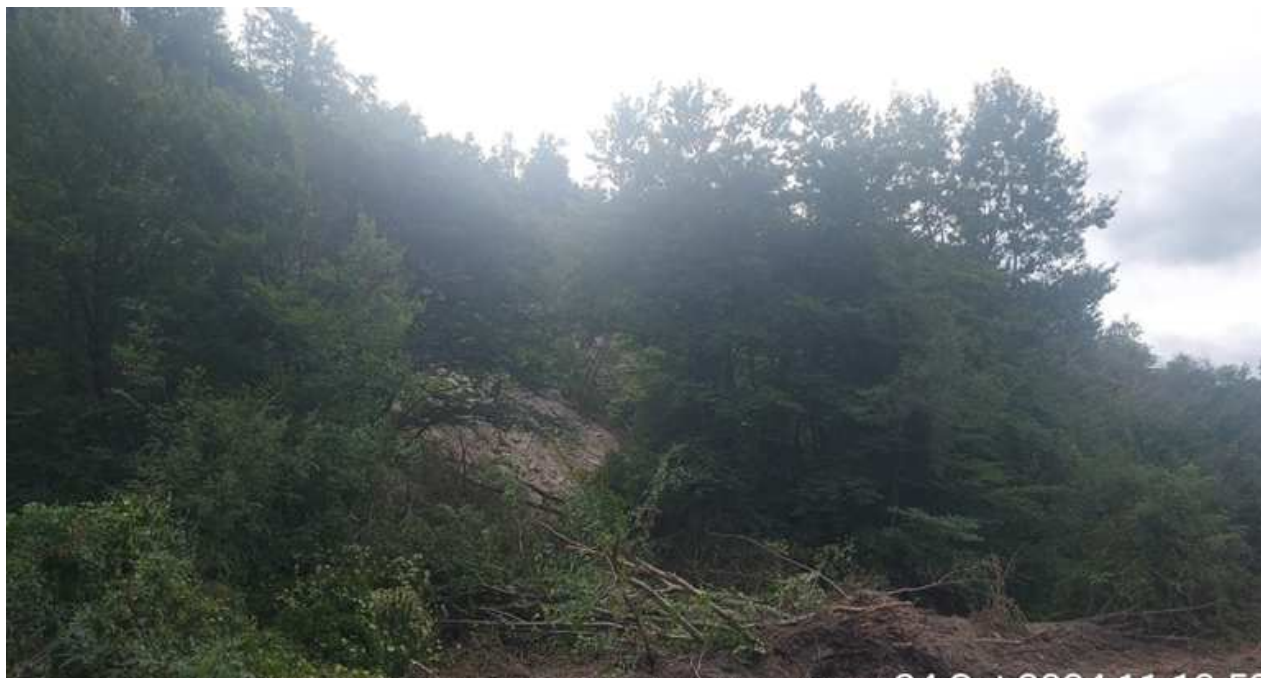
- Tratto "Savena 6": Le forti piogge hanno causato lo scivolamento di una sensibile quantità di materiale terroso dalla scarpata presente a monte della strada provinciale. Questo ha invaso totalmente la carreggiata.

- Pulizia vegetazionale della scarpata di monte alla carreggiata stradale;
- Messa in opera di un vallo costituito da una gabbionata di n. 3 ordini e di lunghezza di 40 m parallelamente al lato di monte della strada;
 - Realizzazione di un fosso alle spalle della gabbionata di progetto per la raccolta e lo smaltimento delle acque meteoriche e di dilavamento;
- Riapertura del fosso esistente per una lunghezza di 300 m.

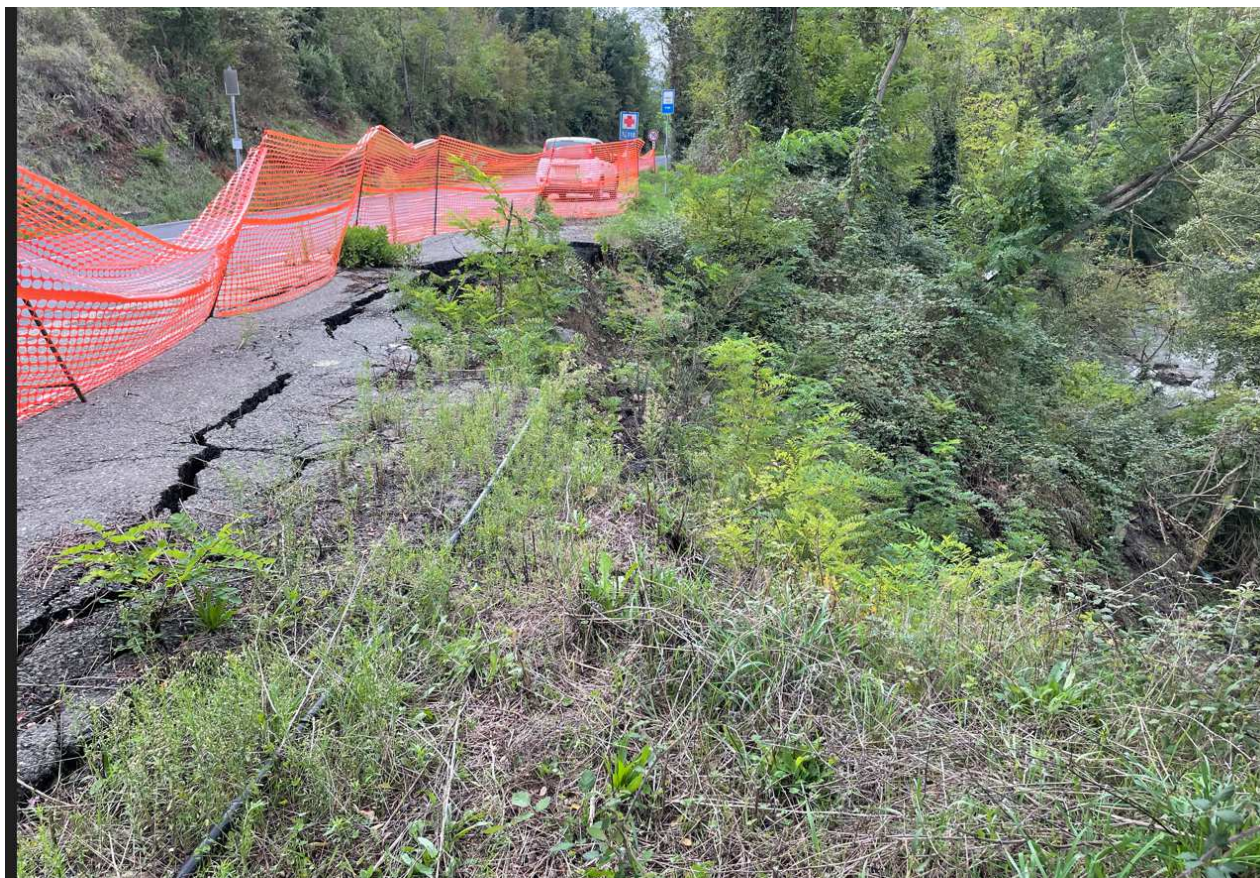
- Tratto "Savena 7 – 7bis": l'erosione della parte bassa della scarpata, ha causato il parziale collasso della stessa ed il distacco di una porzione della strada che mostra evidenti lesioni da detensionamento.

- Posa di New Jersey a protezione dell'area di cantiere per una lunghezza di 42 m;
- Realizzazione di un diaframma su pali per il ripristino della normale viabilità della lunghezza di 35 m;
- Pulizia vegetazionale.
