VERBALE DI SOMMA URGENZA

OGGETTO: Lavori di Somma Urgenza per il ripristino della sede stradale e delle scarpate di monte e di valle colpiti dagli eventi metereologici di settembre 2024, lungo la SP 59, Comune di Loiano e Monzuno.

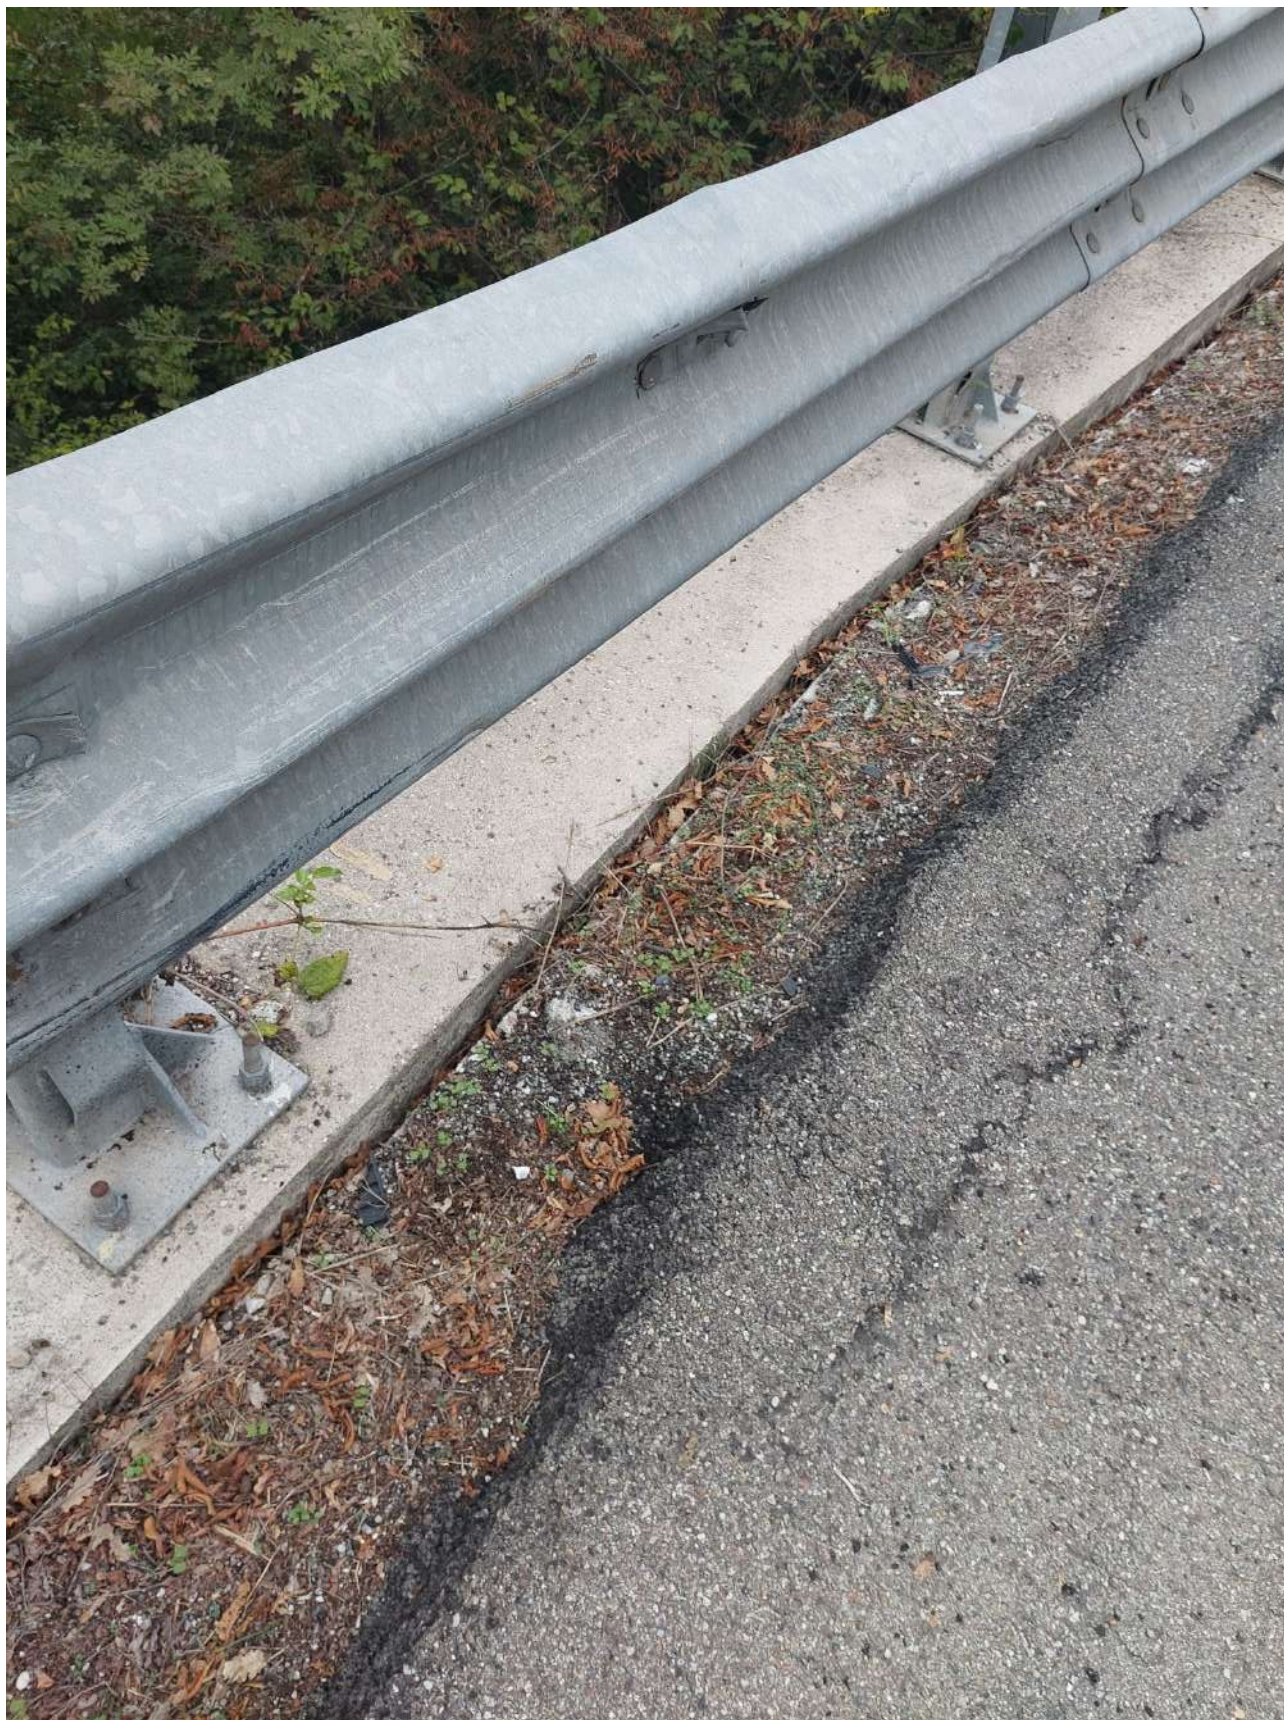
Tipologia di fenomeno: Cedimento delle gabbionate di sostegno esistenti a valle della viabilità; conseguenti cali della piattaforma stradale con difetti di deflusso delle acque.
