Lavori di Somma Urgenza per il ripristino della sede stradale e delle scarpate di monte e di valle colpiti dagli eventi metereologici di settembre 2024, lungo la SP 610, "Montanara" nei territori di Imola, Fontanelice, Casalfiumanese, Borgo Tossignano a Castel del Rio

MATE Soc. Coop.

Relazione generale preliminare

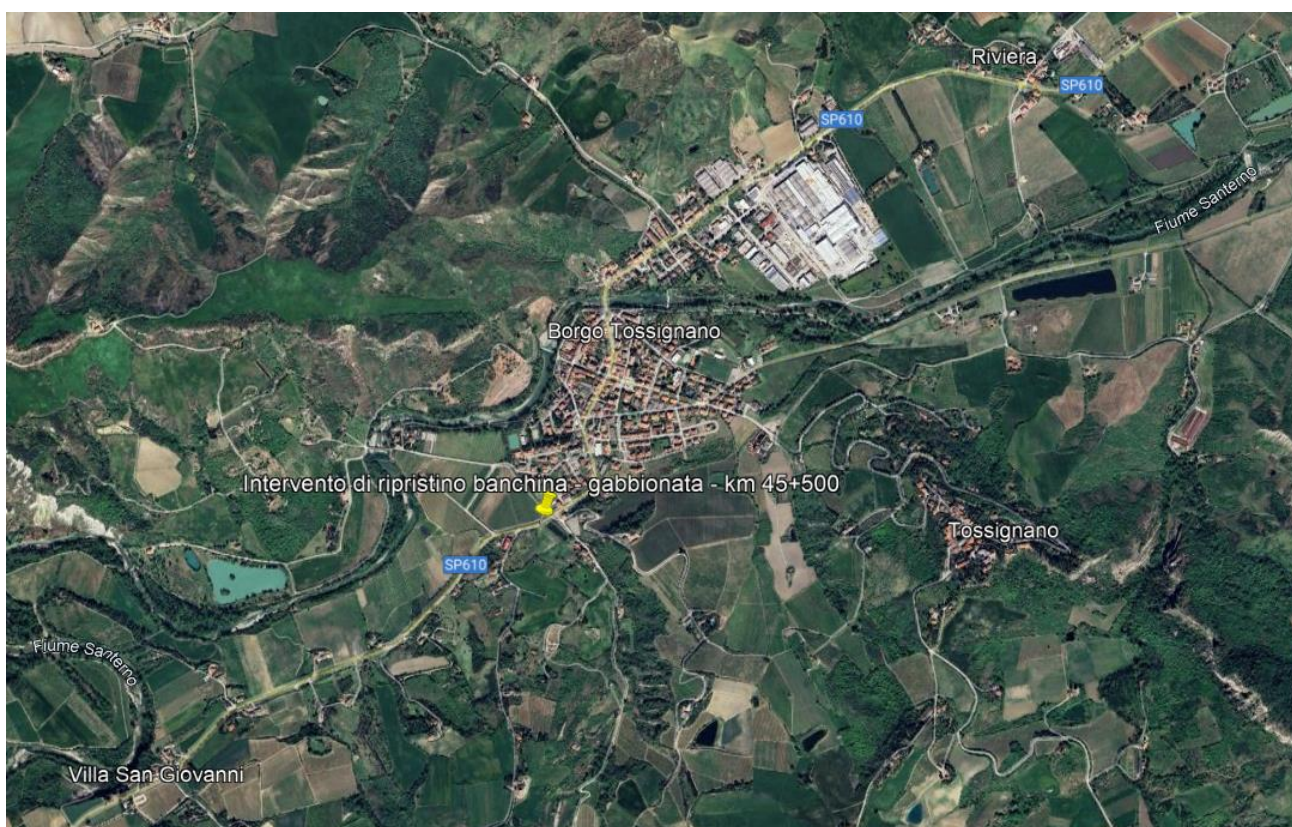
Fig. 2 Localizzazione intervento 1

L'intervento è localizzato a sud dell'abitato di Borgo Tossignano al km 45+500 della SP610.

Il rilevato stradale è costituito da un paramento in materiale sciolto con pendenza della scarpata molto elevata, non compatibile con le caratteristiche geomeccaniche del materiale stesso. Per un lungo tratto non è presente alcuna opera di sostegno mentre più a nord, ove la scarpata ha subito solamente dissesti localizzati, è presente una gabbionata di sostegno al piede del rilevato. Le intense piogge del 18 Settembre hanno causato una colata del materiale costituente il paramento di valle del rilevato stradale e il conseguente cedimento della banchina e del guard rail ivi installato e di una piccola porzione di corsia stradale.

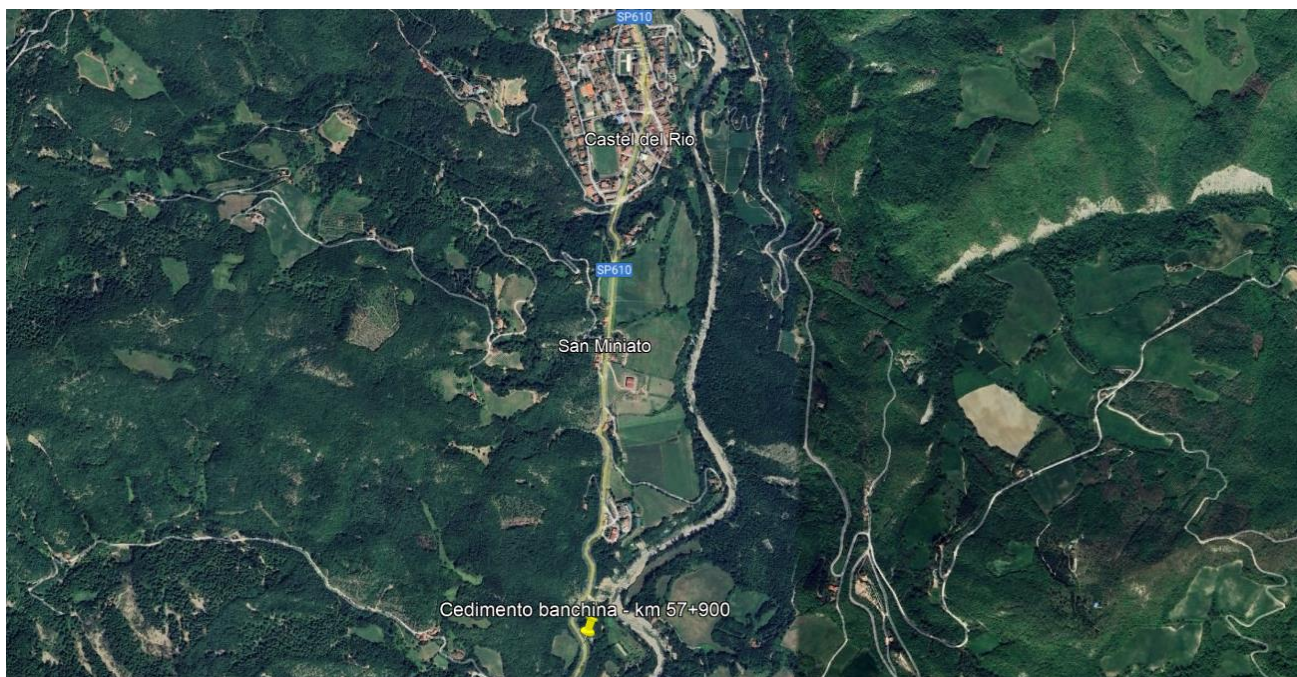
Fig. 5 Localizzazione intervento 2

L'intervento è localizzato a sud dell'abitato di Castel del Rio al km 57+900 della SP610.

Il cedimento interessa la corsia di valle, e consiste di uno scorrimento superficiale in terra. La frana è di dimensioni modeste e coinvolge la scarpata stradale a valle. Tale scarpata ha un'altezza di circa 7-8 m e il tratto franato ha un fronte di circa 30 m.

La frana non si è pienamente sviluppata ed ha subito spostamenti modesti. Non è infatti presente una vera corona di distacco ed il ciglio di frana sulla sede stradale è dato da una serie di fratture arcuate a rigetto modesto. Il grado di evoluzione del dissesto è quindi contenuto.

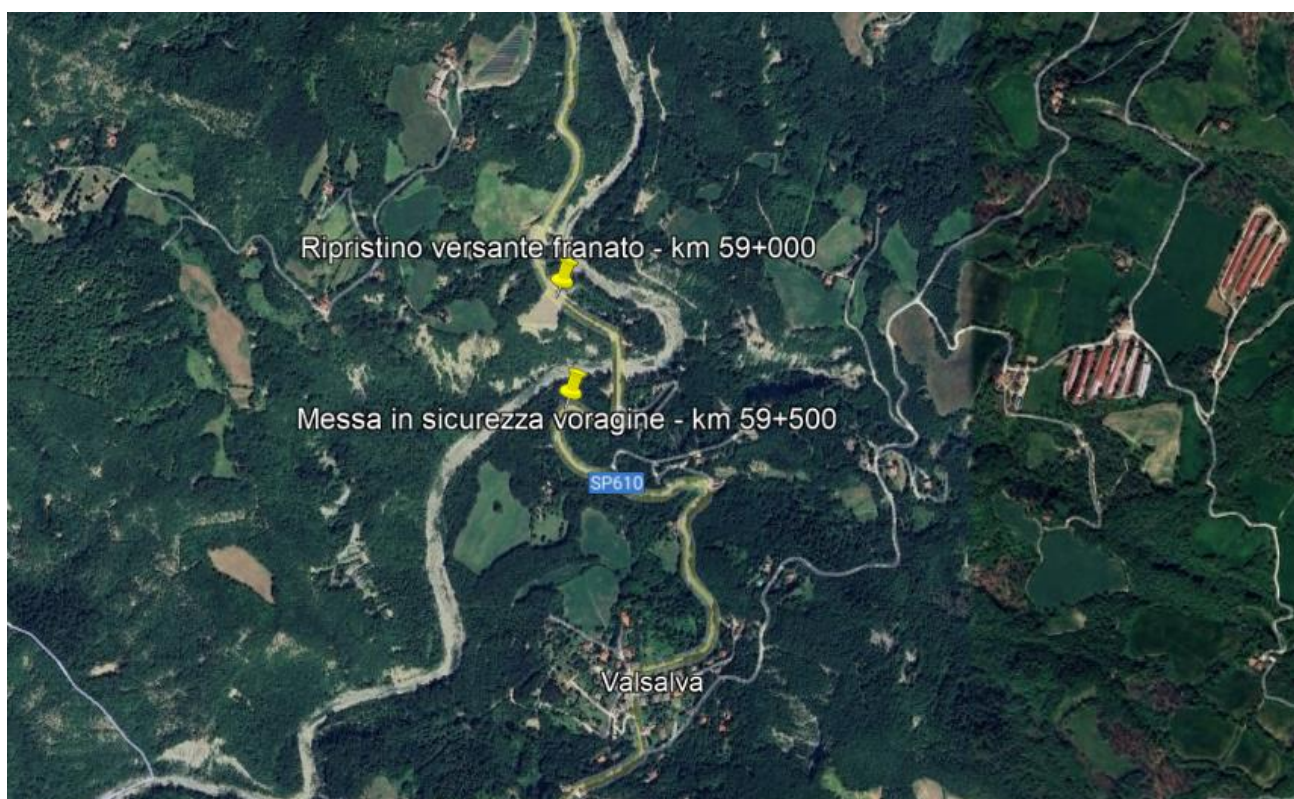
Fig. 6 Localizzazione intervento 3

L'intervento è localizzato a nord dell'abitato di Valsalva al km 59+000 della SP610.

Gli eventi meteorologici di Maggio 2023 hanno causato una colata del materiale sciolto superficiale che caratterizza il versante scosceso presente a monte della viabilità. Gli eventi del 2024 hanno ulteriormente aggravato la condizione della scarpata causando ulteriori colate che hanno invaso la sede stradale e hanno parzialmente danneggiato le gabbionate di sostegno presenti in una porzione del versante. Le gabbionate non sono comunque continue e la colata ha interessato anche un tratto adiacente a tali opere di sostegno del versante. Dai sopralluoghi è possibile notare tracce di ruscellamento delle acque a seguito delle piogge avvenute nei mesi di settembre ed ottobre.

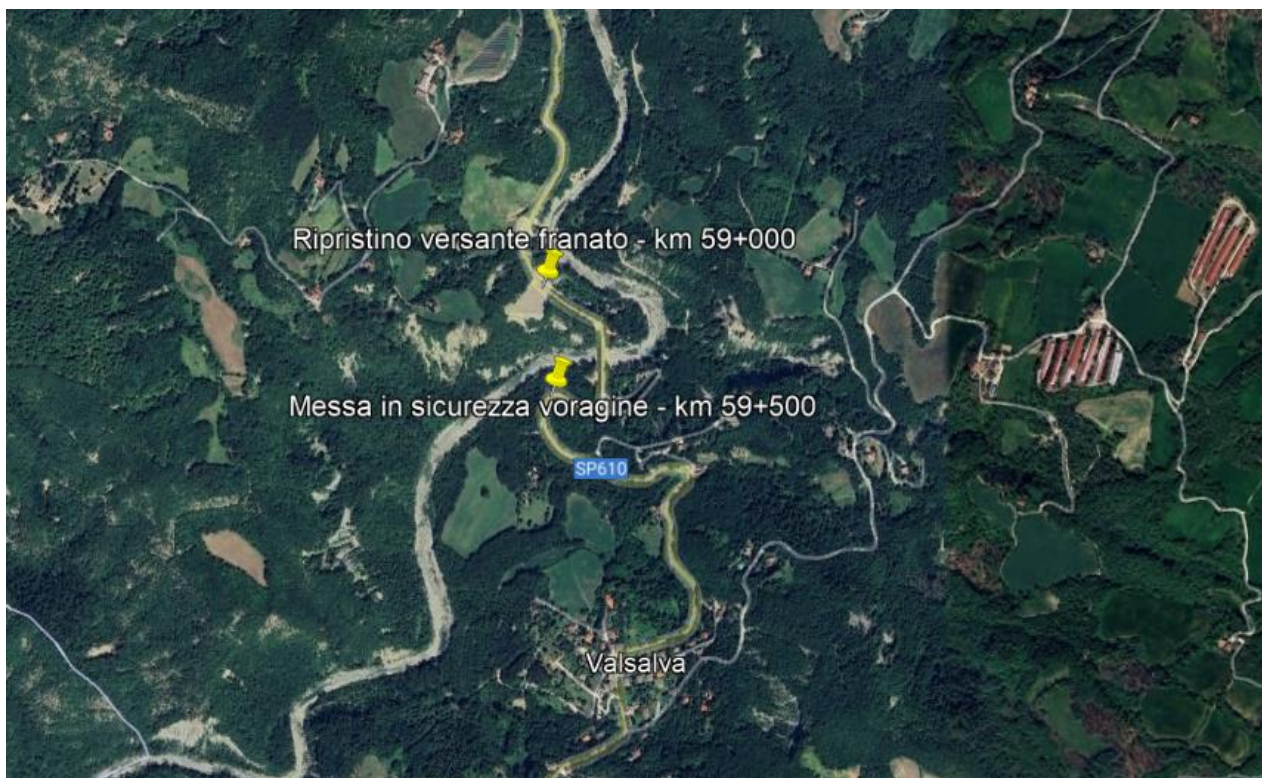
Fig. 8 Localizzazione intervento 4

L'intervento è localizzato a nord dell'abitato di Valsalva al km 59+500 della SP610.

Il dissesto ha interessato la corsia di valle e si manifesta come una voragine lungo la sede stradale che rivela un vuoto sottostante. La voragine è stata causata da una frana di scorrimento in detrito che ha asportato il muro di contenimento della SP610 e si è propagata verso valle come colata. Il muro di contenimento ai lati della frana, anche se ancora in posto, è lesionato e distaccato dal resto della struttura.

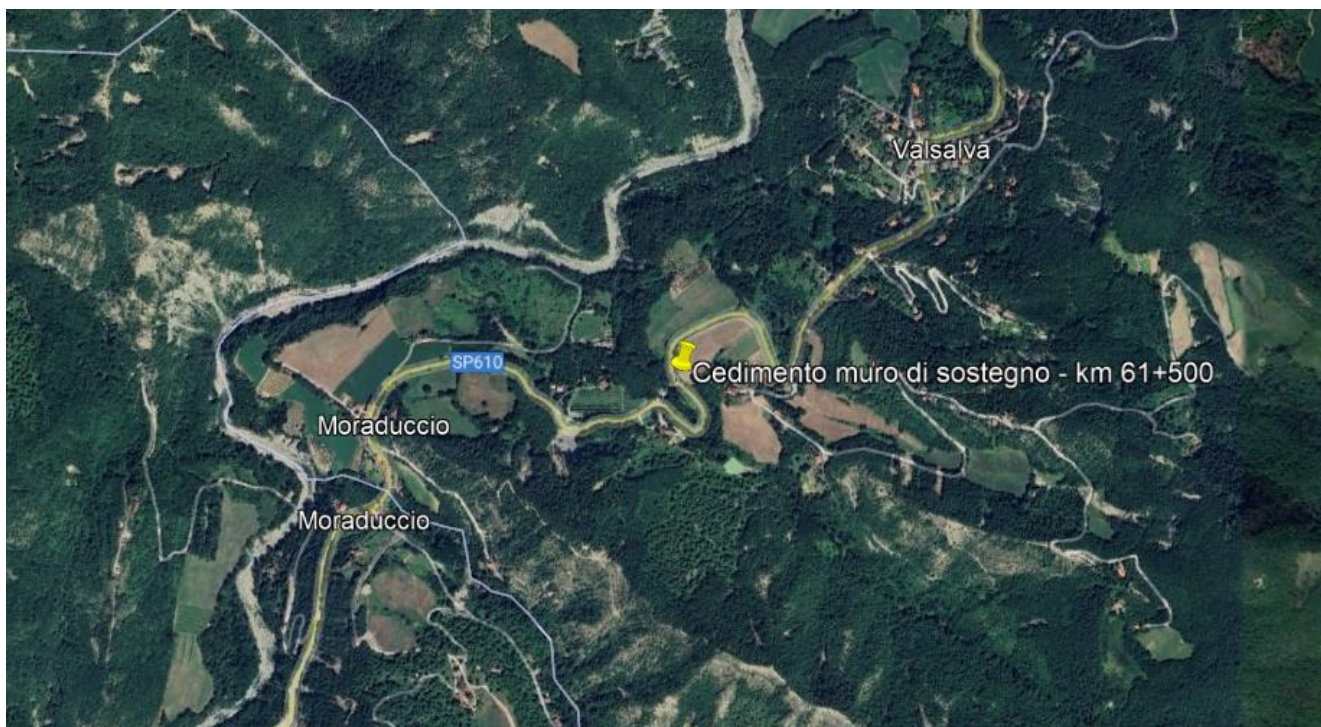
Fig. 11 Localizzazione intervento 5

L'intervento è localizzato a sud dell'abitato di Valsalva al km 61+500 della SP610.

Anche se il muro stradale non è collassato, la frana ha esposto la base del muro riducendo l'azione di contenimento del terreno. Inoltre, il muro è lesionato proprio in corrispondenza della nicchia di distacco. Tale lesione si presenta come uno sfondamento sub-circolare causato probabilmente dalla pressione dell'acqua accumulatasi a tergo della struttura, e che uscendo potrebbe aver favorito l'innesco stesso della frana.

Si propone come intervento di carattere urgente, ma provvisorio, che non può prescindere nel lungo termine ad un intervento di messa in sicurezza dell'intero muro di contenimento, un cuci scuci della muratura dove è presente la nicchia di distacco, consolidamento con iniezioni della muratura stessa e stuccatura delle lesioni più evidenti. Inoltre è necessario inserire alcuni tubi di drenaggio per diminuire la spinta idraulica a valle del muro di contenimento.
